# Tilstandsrapport

Enebolig

Østre Tømterud 13, 2100 SKARNES

Befaringsdato: 07.05.2025

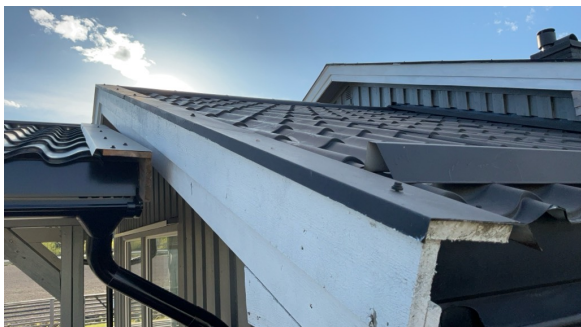
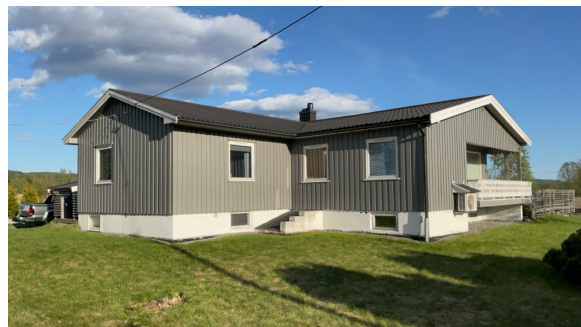
#### Vurdering av avvik:

- Det er avvik:

- Tiltak:

Det er ikke behov for strakstiltak, men ut ifra alder kan skader oppstå på eldre taktekking. Oppgraderinger bør etter hvert påregnes.

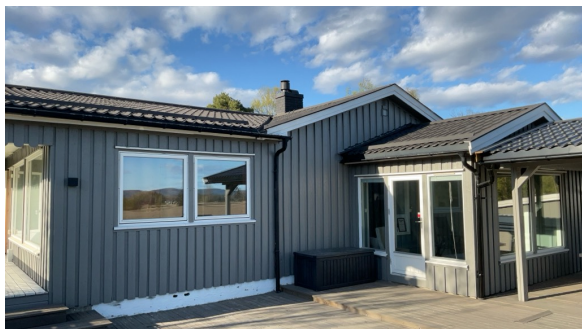
## TG 1 Veggkonstruksjon

Yttervegg i isolert bindingsverk som var normal byggeskikk på oppføringstidspunktet. Stående utvendig trekledning.

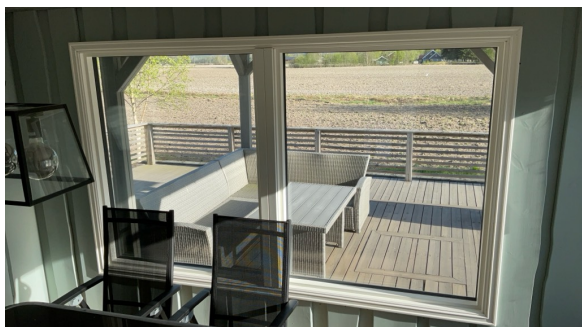
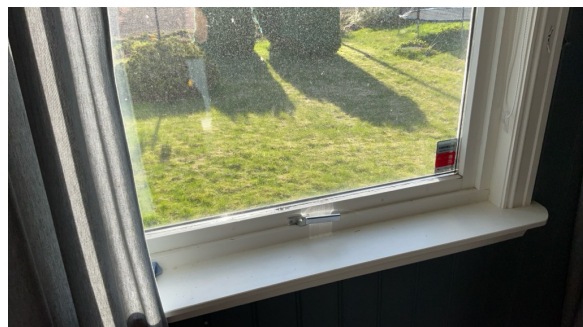
- Det er påvist at enkelte vinduer er vanskelig å åpne/lukke.
- Det er påvist tegn på innvendig kondensering av enkelte vindusglass.
- Det er avvik:

- Tiltak:

Utskifting/fornyng av eldre vinduer bør etter hvert påregnes som følge av alder/slitasje.

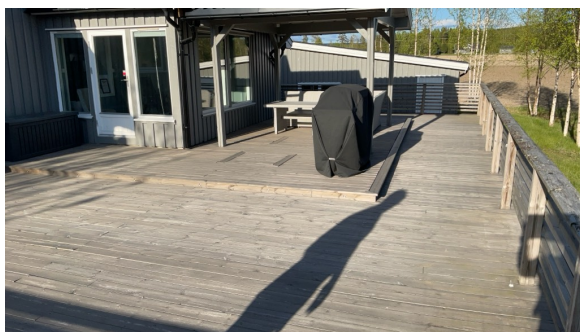
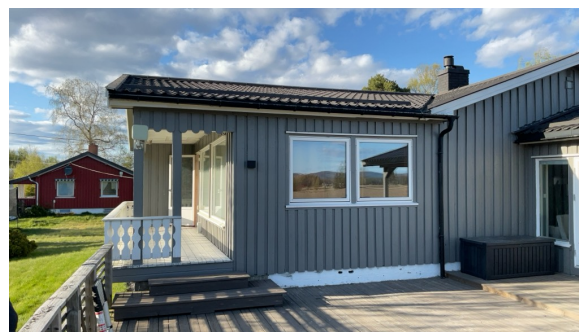
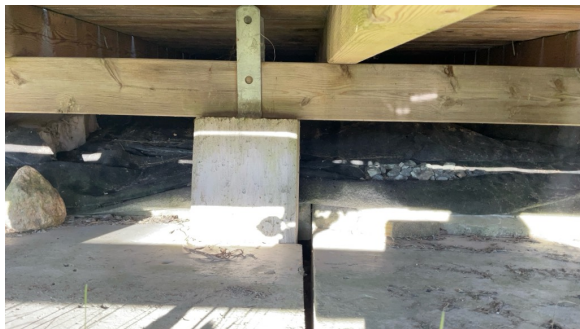
## TG 2 Balkonger, terrasser og rom under balkonger

- Det er avvik:

- Tiltak:

Vedlikehold og evt. lokale utbedringer må påregnes. Terrasser som står under åpen himmel og utsatt vær og vind vil alltid ha vedlikeholdsbehov, dette må påregnes.

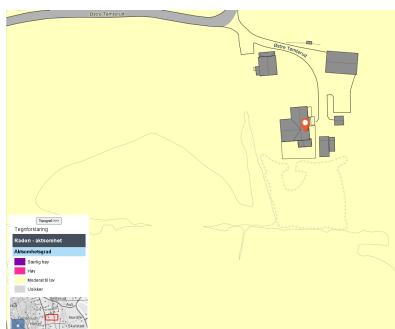
### Vurdering av avvik:

### Konsekvens/tiltak

- Det bør gjennomføres radonmålinger.

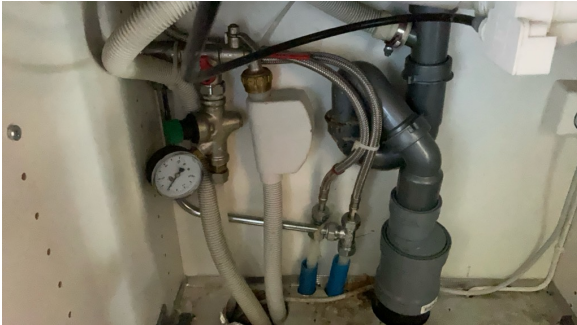
## TG 1 Avløpsrør

Synlige avløpsrør i: Plast og Soil/støpejern. Anlegget er ikke teknisk vurdert. Jeg er ikke VVS fagmann, kontakt rørlegger for evt. nærmere kontroll av anlegget. Bunnledningene og utvendige ledninger er nedgravd og ikke tilgjengelig for inspeksjon.

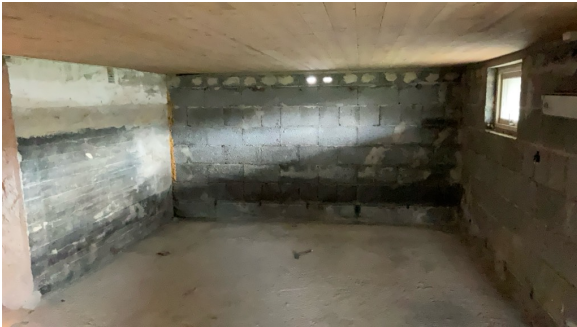
## TG 1 Forstøtningsmurer

Støttemur i stallet betongblokker.

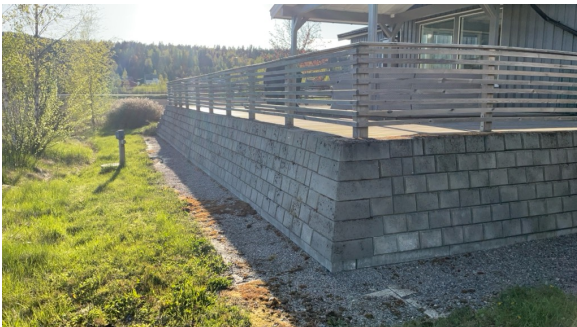
## TG 0 Terrengforhold

Tomten er tilnærmet flat.

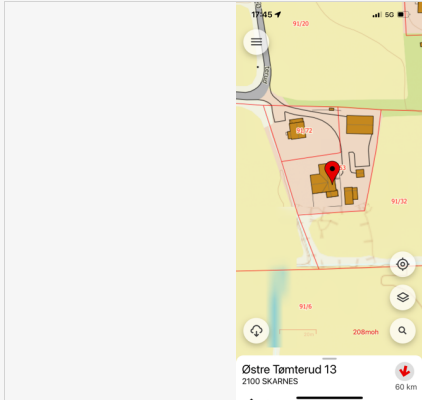
## Garasje

Bygningen har vedlikeholdsbehov.

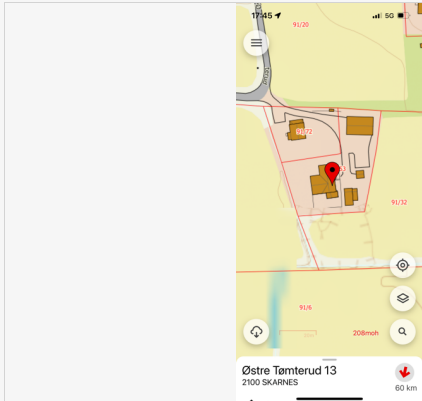
## Verksted/garasje

Garasje/uthus oppsatt på støpt plate på mark. Vegger er over bakken utført i trekonstruksjoner, utvendig stålplater. Mønet skråtak i trekonstruksjoner tekket med stålplater. Vippeport, inngangsdør og stor leddport. Det er downlights langs gessimskasse rundt hele bygget. Innvendig er det også bygget en mesanin med trapp. Det anbefales at det blir montert rekkverk på mesanin. Garasje, uthus o.l. er ikke teknisk vurdert på linje med bolighuset. Tilstandsgrad er derfor ikke angitt. Bygningen har vedlikeholdsbehov.

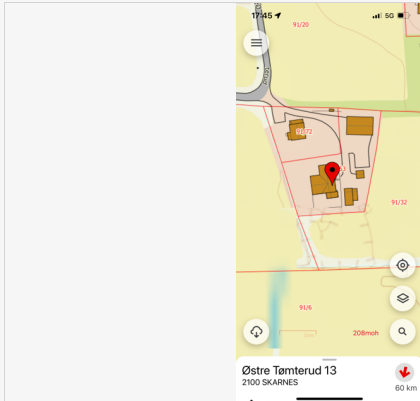
## Lekestue

Bygning oppsatt på enkel fundamentering i tradisjonelt bindingsverk. Utvendig kledd med malt trepanel. Mønet saltak teknet med stålplater. Lekestue er ikke teknisk vurdert på linje med bolighuset. Tilstandsgrad er derfor ikke angitt. Bygningen har vedlikeholdsbehov.
