Østre Tømterud 13, 2100 SKARNES

**Romslig familie bolig m/bl.a.  
verksted/garasje - godt  
vedlikeholdt i landlige omgivelser  
allikevel sentralt.**

# Tilstandsrapport

Befaringsdato: 07.05.2025

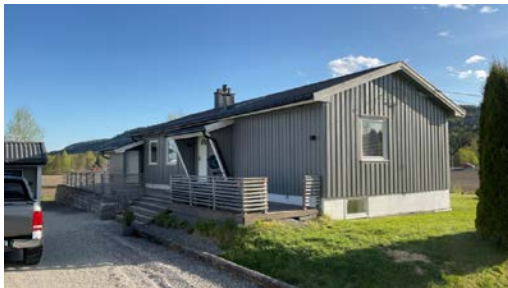
- Stigetrinn for feier må monteres.

Snøfangere anbefales montert.

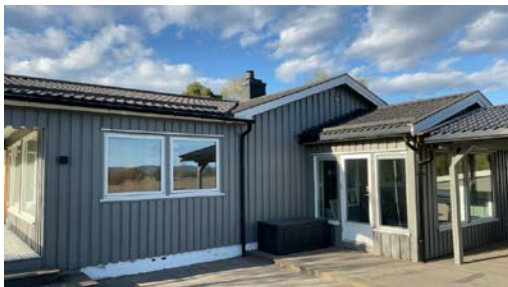
## TG 2 Takkonstruksjon/Loft

Mønet skråtak i trekonstruksjoner. Ved enkle fuktmålinger registrerte jeg ikke verdier for skadelig fukt.

Tg2 gis i bakgrunn av at over halvparten av forventet brukstid er oppnådd på deler av takkonstruksjonene. Skjulte skader må kunne påregnes. Det anbefales å overvåke bygningsdelen jevnlig. Konstruksjonene er dårligere enn dagens krav, men ikke dårligere enn hva som var normalt på oppføringstidspunktet. Tilgjengelige deler av konstruksjonen er delvis innsisert fra luke/loftstige og lyst med lommelykt. Spor av

Det er ikke nødvendig med umiddelbare tiltak, men det anbefales å følge med konstruksjonene. Skjevheter er normalt byggeåret tatt i betraktning, men det anbefales å følge med videre utvikling.

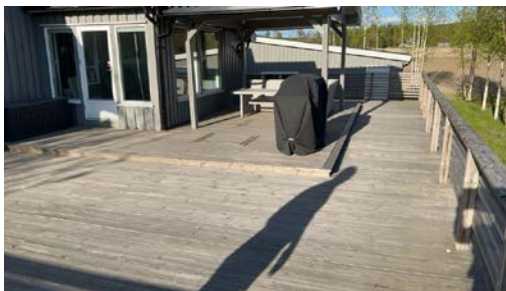
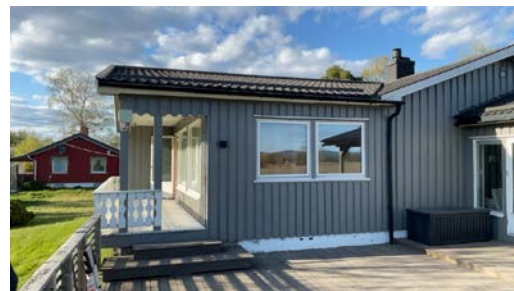
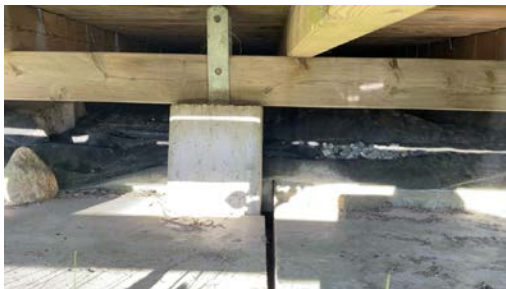
## TG 2 Balkonger, terrasser og rom under balkonger

Vedlikehold og evt. lokale utbedringer må påregnes. Terrasser som står under åpen himmel og utsatt vær og vind vil alltid ha vedlikeholdsbehov, dette må påregnes.

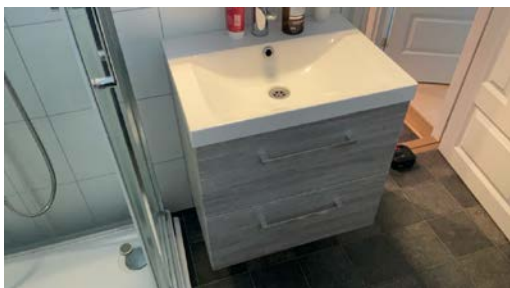
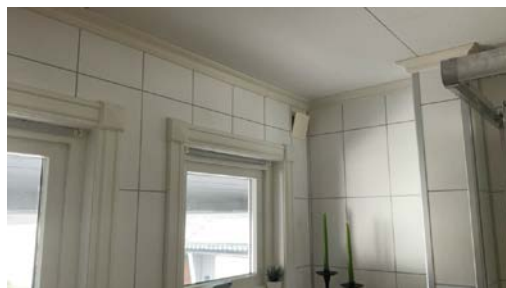
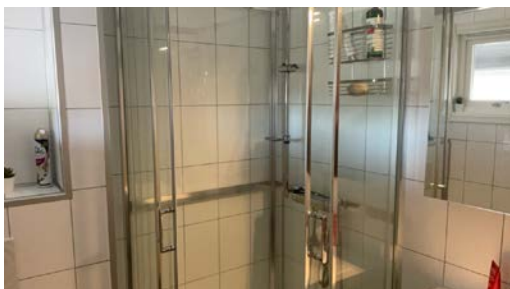
### ETASJE > BAD

- Det er mulighet for at det kan forekomme vannlekkasje på våtrommet hvor vann ikke vil gå til sluk.
- Det er påvist at høydeforskjell fra topp slukrist til gulv/synlig topp membran ved dørterskel er mindre enn 25 mm.
- Det er påvist avvik i fallforhold til sluk i forhold til krav i forskrift på byggetidspunktet.
- Det er avvik:

Gulvet er tilnærmet flatt. Det er lokalt fall til sluk. Fall er ikke tilfredsstillende, men badet fungerer med dette avviket. Det finnes ingen dokumentasjon på prosjektering eller utførelse av rommet.

Det er ikke behov for utbedringstiltak siden våtrommet fungerer i dag, men ut ifra alder kan skader plutselig oppstå på eldre våtrom. Fornying/oppgradering av rommet bør etterhvert påregnes selv om rommet kan ha mange leveår igjen. Dette er avhengig av bruk.

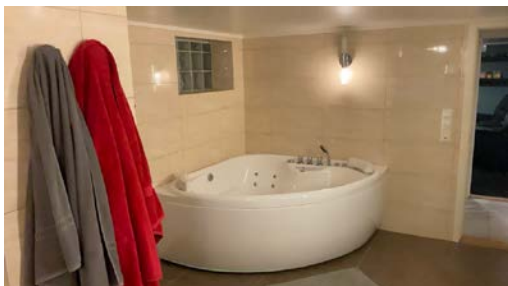
## KJELLER > BAD

### TG 2 Overflater Gulv

Gulv: Fliser med varme i gulv. Fall er ikke iht. dagens krav, men de krav som var gjeldene ved byggeår. Fall forhold er målt og funnet tilfredsstillende. Ved enkle fuktsøk ble det ikke registrert unormale verdier. Det dusjes direkte på gulv/vegg, noe som gir økt belastning på konstruksjonene. Overflater under badekar er begrenset inspisert på grunn av tilgjengelighet. Fallforhold er ikke kontrollert under badekar pga manglende adgang for måling.

- Til tross for avviket i fall/høydeforskjell til sluk, vil gulvet fortsatt kunne lede vann mot sluket, men med redusert effektivitet. Dette kan potensielt øke risikoen for vannansamling i enkelte områder av badet.
- Våtrommet fungerer med dette avviket.

Det er ikke behov for utbedringstiltak siden våtrommet fungerer i dag, men ut ifra alder kan skader plutselig oppstå på eldre våtrom. Fornying/oppgradering av rommet bør etterhvert påregnes selv om rommet kan ha mange leveår igjen. Dette er avhengig av bruk.

- Overvåk tilstanden jevnlig. For å få tilstandsgrad 0 eller 1 må tettesjiktet skiftes ut, men tidspunktet for når dette er nødvendig er vanskelig å si noe om.

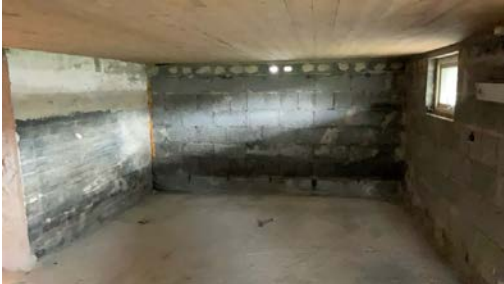
## TG 1 Forstøtningsmur

Støttemur i stablet betongblokker.
