# Tilstandsrapport

Boligbygg med flere boenheter

Vallejordet 39, 2850 LENA

Befaringsdato: 04.07.2025

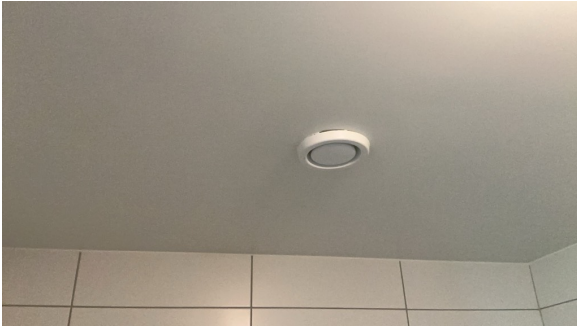
## ETASJE > BAD

### **TG IU** Tilliggende konstruksjoner våtrom

Badet er tilnærmet nytt, ingen indikasjoner på fukt og rommet er fagmessig utført. Hulltaking er derfor ikke utført.
