# Tilstandsrapport

Enebolig

Rollagvegen 279, 3658 MILAND

Befaringsdato: 12.02.2025

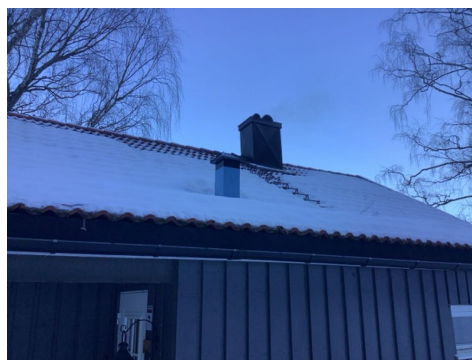
Taktekkingen er av betongtakstein. Taket er besiktiget fra bakkenivå. Siden taket (takkonstruksjon, takteking og skorstein) kun er observert fra bakkenivå, er vurderingen begrenset av dette. Det er ikke sikkerhetsmessig forsvarlig å bevege seg ut på taket eller observere fra stige. Selv om det ikke er avdekket skader under befaringen, betyr ikke dette at det ikke foreligger skader som en besiktigelse på taket kan avdekke. Vær oppmerksom på denne risikoen. En undersøkelse av taket kan utføres av en fagperson under tilstrekkelige sikkerhetsforhold.

- Det bør foretas nærmere undersøkelser av takteking når taket er snøfritt.

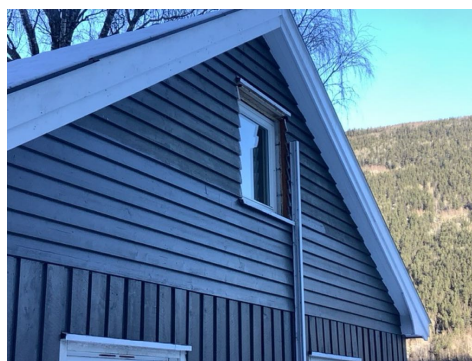
- Det er påvist spredte råteskader i bordkledningen.

- Råteskadet trekledning må skiftes ut.

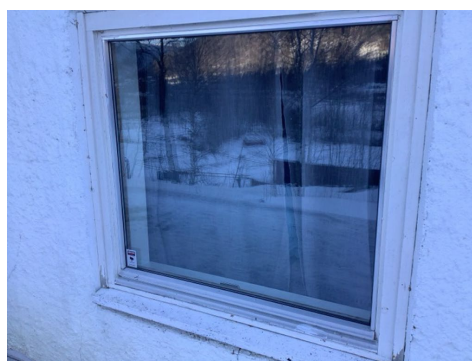
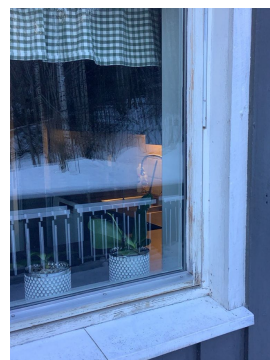
- Det er påvist avvik rundt innsettingsdetaljer.
- Karmene i vinduer er slitte og det er sprekker i trevirket.

- Det må foretas lokal utbedring.
- Det må påregnes noe vedlikehold og at enkelte vinduer må skiftes ut.

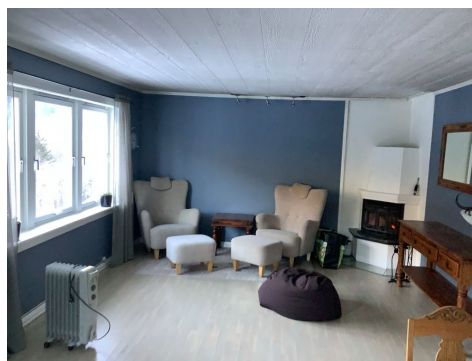
- Det er påvist skader på overflater.
- Gulv i gang på kjeller bør repareres

- Gjennomføre ytterligere undersøkelser og foreta utbedring av skade.
- Gulver og tak ferdigstilles.

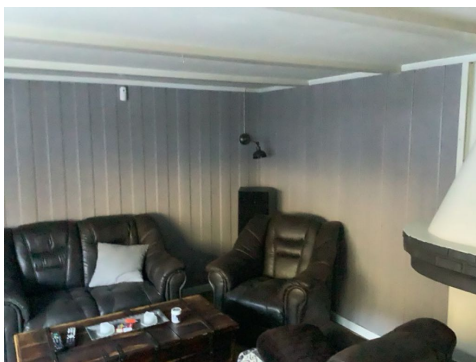
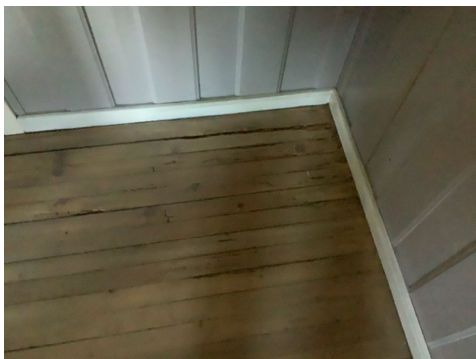
## TG 2 Etasjeskille/gulv mot grunn

- Det er målt høydeforskjell på mellom 15-30 mm gjennom hele rommet. Tilstandsgrad 2 gis med bakgrunn i standardens krav til godkjente måleavvik.
- Det er påvist andre avvik:

- Det må foretas tiltak for å lukke avviket.
- For å få tilstandsgrad 0 eller 1 må høydeforskjeller rettes opp. Det vil imidlertid sjelden være økonomisk rasjonelt som et enkeltstående tiltak i en bolig som dette. Dersom boligen en gang skal renoveres, kan man vurdere slike tiltak.

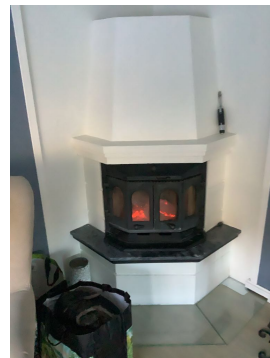
- Det er påvist sprekker i ildfast stein inne i ovnen.
- Mer enn halvparten av forventet brukstid er passert på pipe.

- Tidspunkt for piperehabilitering nærmer seg.
- Ildsted med sprekk må skiftes.
