# Tilstandsrapport

Enebolig

H. Halvorsens vei 45, 1734 HAFSLUNDSØY

Befaringsdato: 26.05.2025

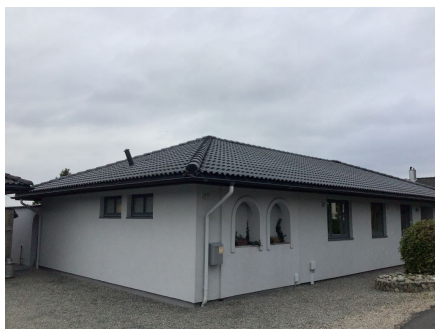
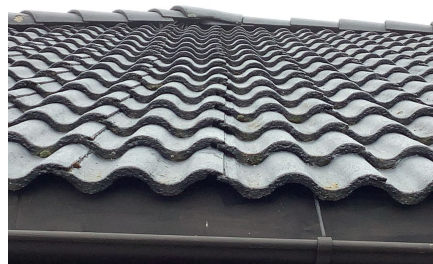
- Tidspunkt for utskiftning av undertak nærmer seg.
- Tidspunkt for utskiftning av takteking nærmer seg.

Lite omlegg på deler av takstein.

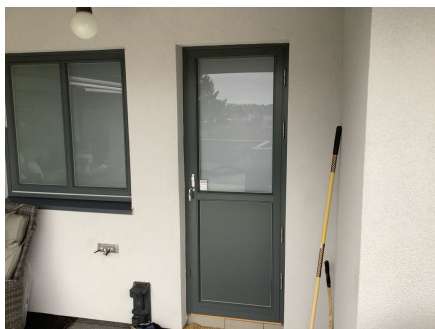
Fra første etasje er det utgang til terrasse/veranda oppført i betong og tilbygd med trekonstruksjoner.

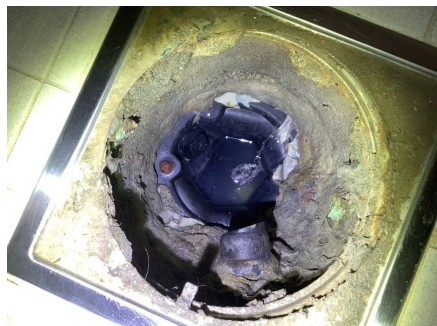
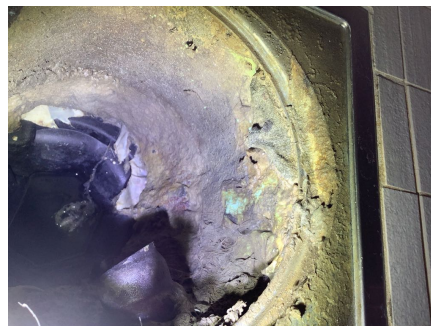
- Det er påvist avvik i fallforhold til sluk i forhold til krav i forskrift på byggetidspunktet.
- Målinger viser at det ikke er fall til sluk (motfall).

Vær oppmerksom ved bruk. For å få tilstandsgrad 0 eller 1 må gulvet bygges om, for å få riktig fall til sluk. Det vil imidlertid sjelden være økonomisk rasjonelt som et enkeltstående tiltak. Ved en eventuell renovering, påse at våtrommet bygges med riktig fall til sluk.

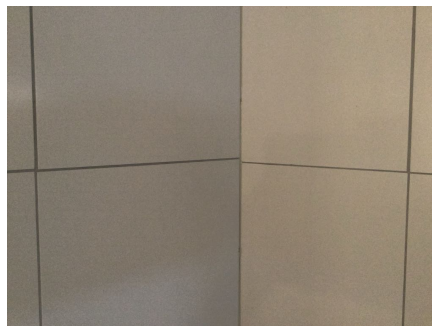
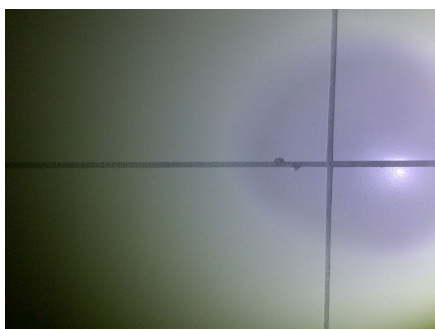
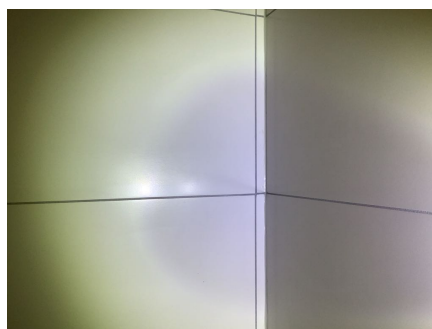
Noe heng i himling.

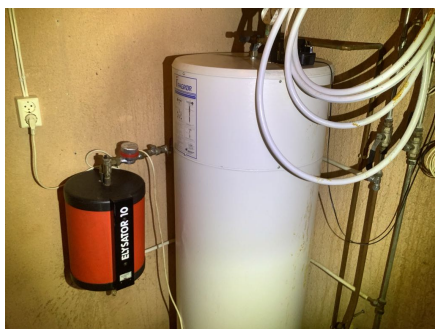
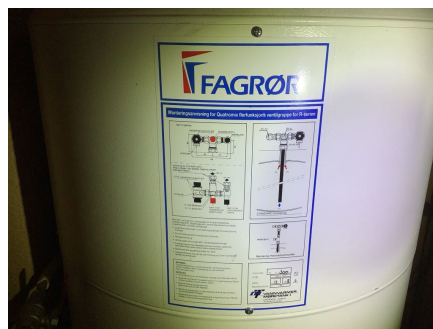
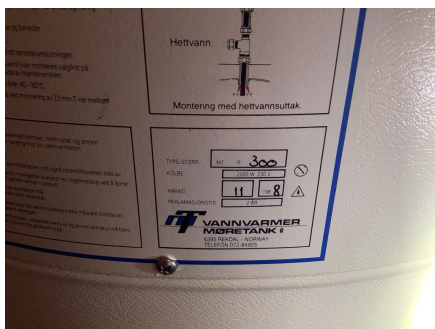
Det var vanlig å koble varmtvannsbereder i stikkontakt når denne varmtvannsberederen ble tilkoblet. I dag er det krav om at nye varmtvannsberedere med effekt på 1500 W eller mer skal være fast tilkoblet.

- Det er ikke behov for utbedringstiltak siden tanken fungerer i dag, men ut ifra alder kan skader plutselig oppstå på eldre tanker.
- Det bør etableres tilfredsstillende el-tilkobling etter gjeldende forskrift.

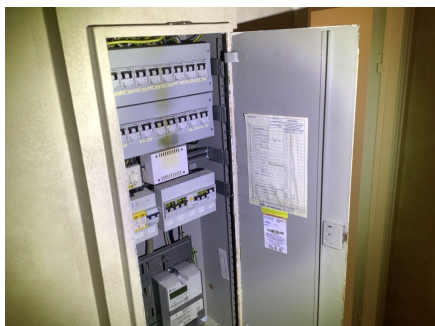
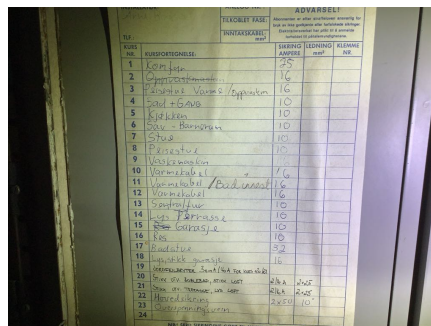
Ja Det foreligger ikke samsvarserklæringer/dokumentasjon av det innvendige elektriske anlegget og tilstandsgrad settes grunnet NS 3600 krav til dette. Det anbefales derfor en utvidet el-kontroll.
