# Romslig og velholdt murvilla - familieidyll med solrik veranda og attraktiv beliggenhet!

| Tilstandsrapport ..... | 48 |

Befaringsdato: 26.05.2025

Rapportdato: 05.06.2025

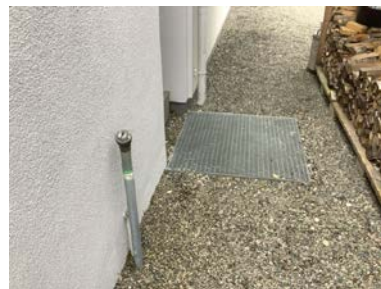
Påfyllingsrør mellom veranda og garasje.

Setninger i grunn og heller med sprekker.

Det bør gjøres utbedringer.

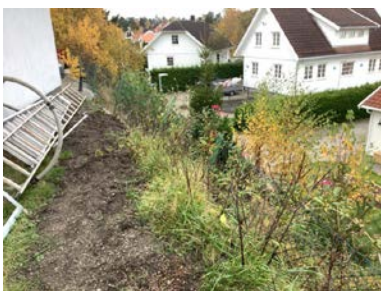
Gjerde må repareres.
