Tilstandsrapport

Fritidsbolig

Staulsvegen 23, 3660 RJUKAN

Befaringsdato: 05.08.2024

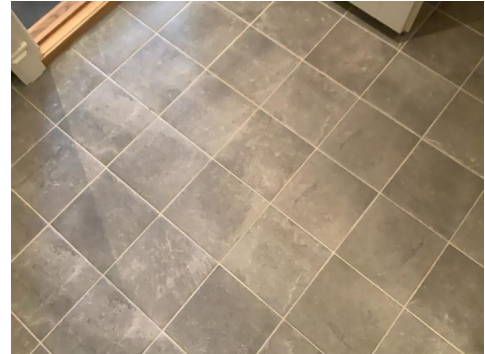
Vurdering av avvik:

- Det er mulighet for at det kan forekomme vannlekkasje på våtrommet hvor vann ikke vil gå til sluk.
- Det er påvist avvik i krav til høydeforskjell/fall-løsning på våtrommet.

- Våtrommet fungerer med dette avviket.
- Installering av tett dusjkabinett anbefales.

Kostnadsestimat: 10 000 - 50 000

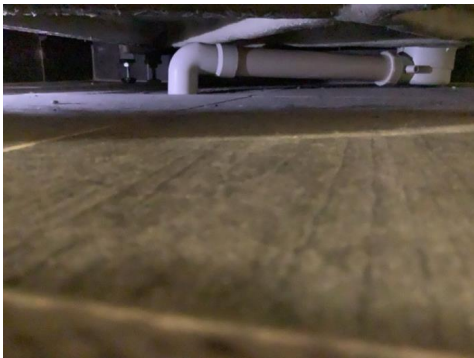
LOFT > BAD

Vurdering av avvik:

- Det er mulighet for at det kan forekomme vannlekkasje på våtrommet hvor vann ikke vil gå til sluk.
- Det er påvist at høydeforskjell fra topp slukrist til gulv/synlig topp membran ved dørterskel er mindre enn 25 mm.

- Våtrommet fungerer med dette avviket.
- Installering av tett dusjkabinett anbefales.

- Tilgang til sluk må bedres både for inspeksjon og rengjøring.

Kostnadsestimat: Ingen umiddelbar kostnad

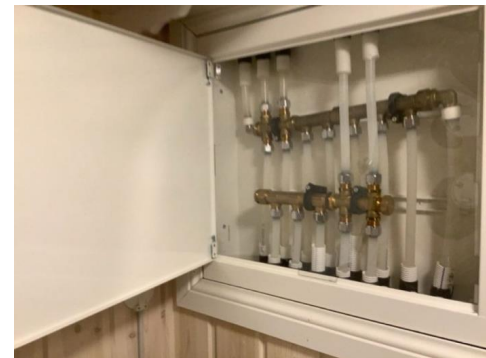
Vurdering av avvik:

- Rørkurser på rør-i-rør system bør merkes.

Kostnadsestimat: Under 10 000

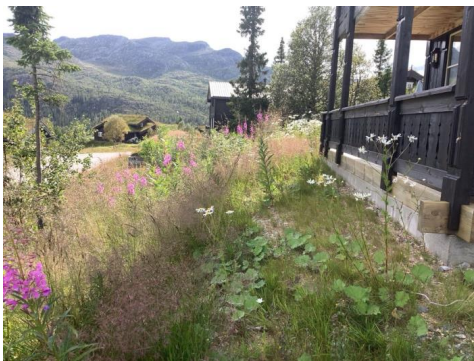
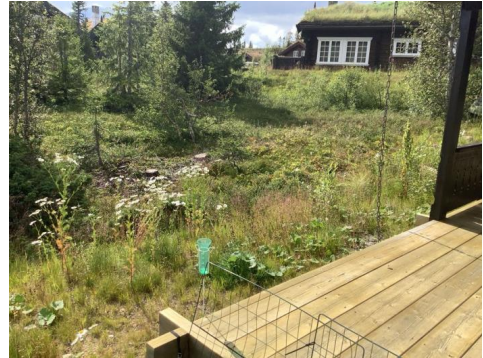
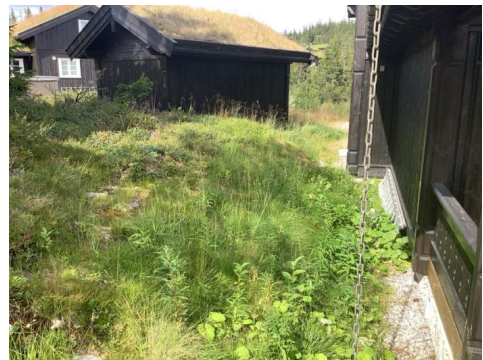
TG 1 Utvendige vann- og avløpsledninger

Utvendige avløpsrør er av plast og er fra 2017. Det er offentlig avløp via private stikkledninger.
Utvendige vannledninger er av plast (PEL) og er fra 2017. Det er offentlig vannforsyning via private stikkledninger.
