# Tilstandsrapport

Tomannsbolig

Giljevegen 8, 2846 BØVERBRU

Befaringsdato: 28.03.2025

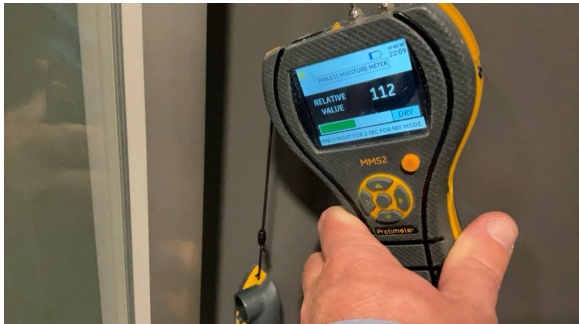
## ETASJE > BAD

På vegg er: Baderomsplater. I himling er: Himlingsplater. Rommet er ved normal bruk ikke utsatt for særlig påkjenning i form av fukt/vann direkte på konstruksjonene da det dusjes i kabinett. Det ble foretatt enkle søk etter fukt i vegger med fuktindikator Protimeter MMS 2. Måler viste ingen tegn på unormale fuktverdier.

### ① TG 2 Overflater Gulv
