# Tilstandsrapport

Boligbygg med flere boenheter

Skjeggerødtunet 35 , 3158 ANDEBU

Befaringsdato: 04.03.2026

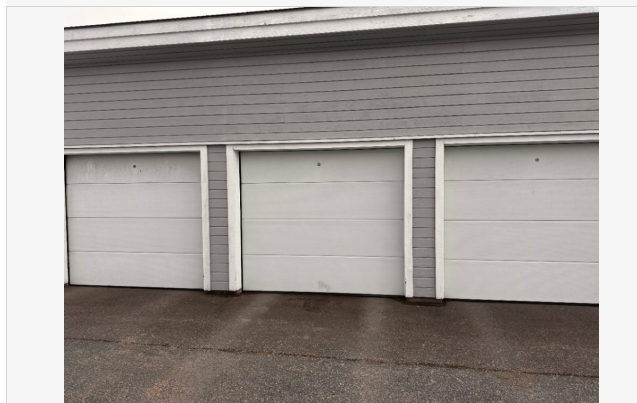
Det presiseres at garasjen ikke er tilstandsvurdert som en del av denne rapporten. Bygget er kun kort besiktiget fra tilgjengelige flater. Det ble observert skader og tegn til fuktoppsug i nedre del av gipsplater på vegg mot nabogarasje. Forholdet anbefales nærmere undersøkt og utbedret ved behov.
