Skjeggerødtunet 35, 3158 ANDEBU

**Innbydende 2-roms leilighet med  
god planløsning, garasjeplass i  
rekke**

# Tilstandsrapport

Befaringsdato: 04.03.2026

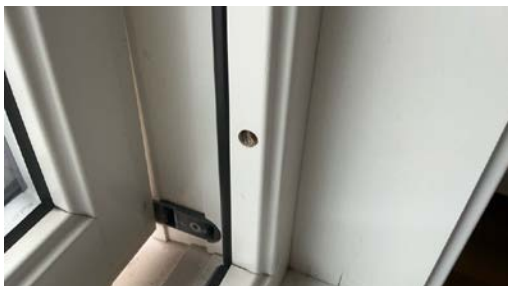
Mangler propper

Det bør monteres propper over festehullene på innsiden av vinduene for å oppnå et estetisk tilfredsstillende resultat. Manglende propper medfører ingen funksjonell risiko, men gir et mindre pent utseende.

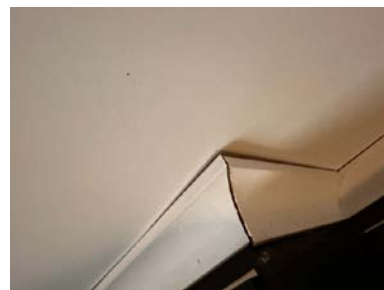
Taklist som gliper i skjøt, og ikke ligger helt opptil taket

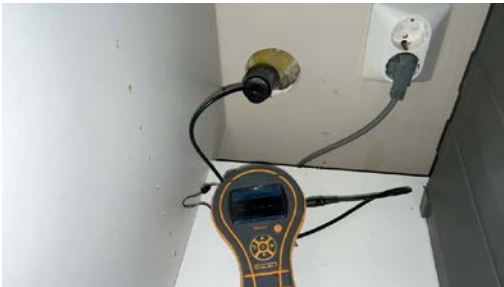
Hulltaking er foretatt uten å påvise unormale forhold. Hulltaking er foretatt ved/i Kjøkken mot dusj.

Ingen fuktutslag registrert ved fuktmåling i vegg

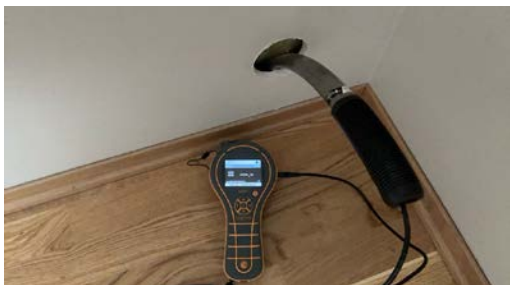
Hulltaking er foretatt uten å påvise unormale forhold. Hulltaking er foretatt ved/i soverom mot bereder.

Ingen fuktutslag registret ved fuktmåling i vegg

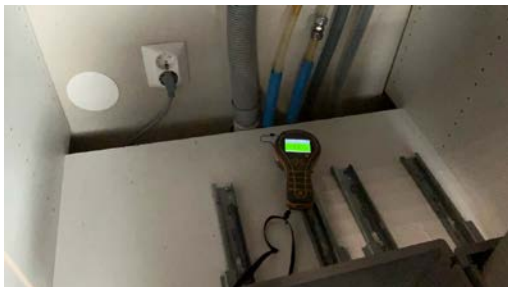
Ingen fuktighet registrert ved fuktsøk

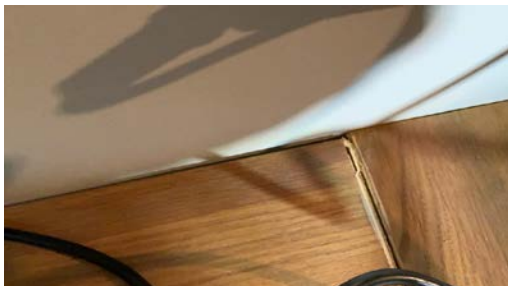
Glippe i benkeplateskjøt

Det bør utbedres gliper i skjøten på benkeplaten og skiftes ut oppsprukket silikon mellom vegg og benkeplate. Dette for å hindre fuktinntrenging som kan føre til skader på benkeplate og tilstøtende konstruksjoner.
