Elsnesvegen 36, 2435 BRASKEREIDFOSS

Tilstandsrapport

Befaringsdato: 21.08.2024

ENEBOLIG

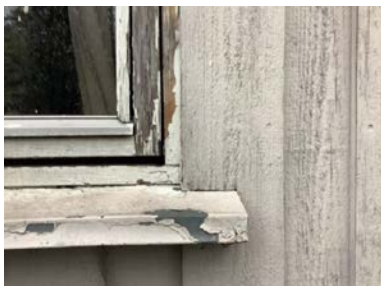
Omramming er ført helt ned til vannbrett.

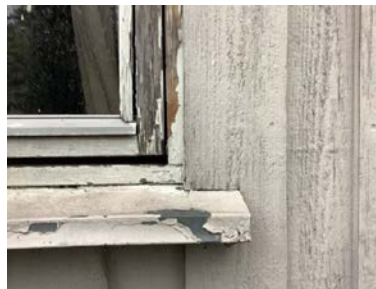
Eksempel på værslitt vindu.

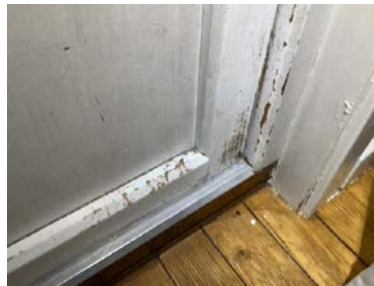
Innvendig slitasje på balkongdør.

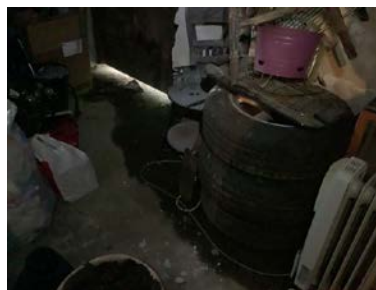
- Rom under terreng: Det er gjennom hulltaking påvist høyt fuktnivå inne i trekonstruksjonen i hulltakingen, men ikke påvist fuktskader i dette området. Høy luftfuktighet kan over tid føre til muggvekst eller sverting av materialer. Samtidig kan materialer og konstruksjoner bli ødelagt. Det er påvist indikasjoner på noe fuktgjennomtrenging i kjellergulv. Det er påvist indikasjoner på noe fuktgjennomtrenging inn i kjellermur. Det er påvist synlig fuktighet på mur/gulv i kjeller. Påføring i hulltaking måles våt ved 28 vektprosent fuktinnhold i treverk. Det er påvist saltutslag på murvegger og betonggulv. Regnvann renner under kjellerdør og ender opp i kum i bodrom som leder vann til grunnen.

Regnvann renner inn under kjellerdør.
