# Tilstandsrapport

Enebolig

Dovrevegen 271, 7344 OPPDAL

Befaringsdato: 16.07.2025

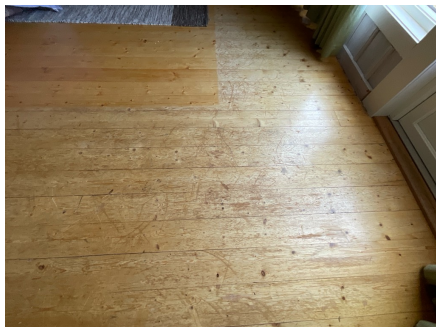
- Overflater må utbedres eller skiftes.

Tiltak på gulv må kunne påregnes ved oppgradering av gulv.

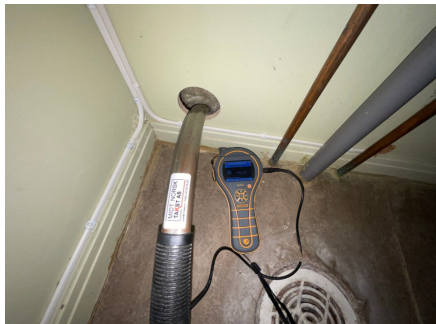
### TG 1 Tilliggende konstruksjoner våtrom

Hulltaking er foretatt uten å påvise unormale forhold. Hulltaking er foretatt ved/i vaskerom. Fuktkvotemåling (vekt%) i konstruksjonen ble målt til 6%

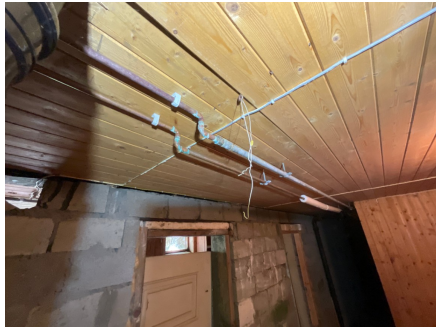
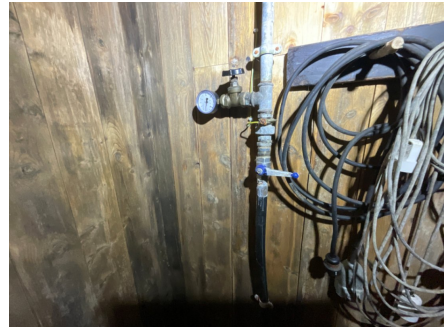
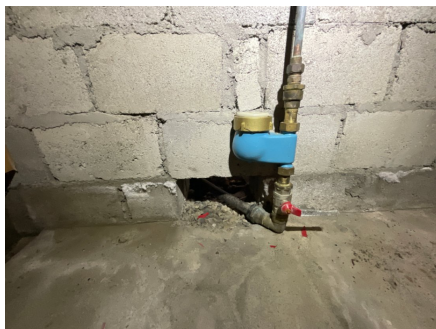
## TG 2 Avløpsrør

Det er avløpsrør av støpejern og plast.

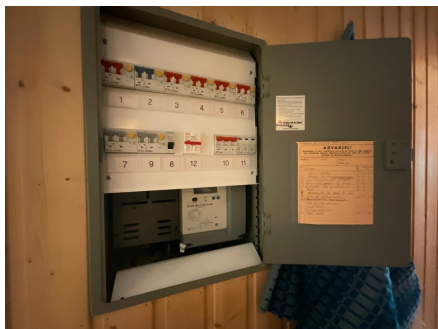
**Ja - Ut fra alder anbefales på generelt grunnlag å rekvirere en el-takstmann/elektriker dersom korrekt tilstand for det elektriske anlegget ønskes. Det er anbefalt elkontroll hvert 5 år.**

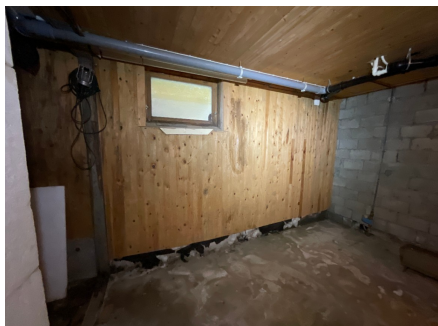
Bygningen har grunnmur i betongstein som er utvendig murpusset. I kjeller er vegger delvis gjenkledd slik at kontrollen er begrenset.
