Dovrevegen 271, 7344 OPPDAL

**Enebolig med stor og solrik tomt med fine utsiktsforhold. Kun 2,3 km fra sentrum. Stor frittstående garasje. Stabbur.**

Befaringsdato: 16.07.2025

Rapportdato: 11.08.2025

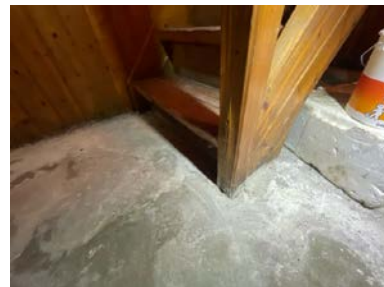
- Rekkverket er såpass lavt at det på grunn av sikkerhetsmessige forhold anbefales økning av høyde.

Det må undersøkes nærmere årsak til svikt i nederste trinn.

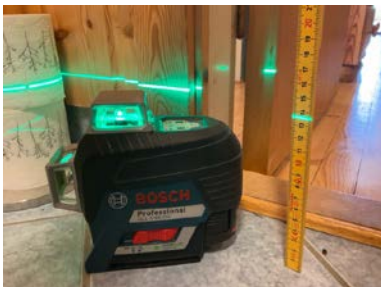
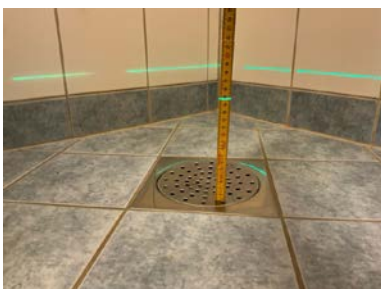
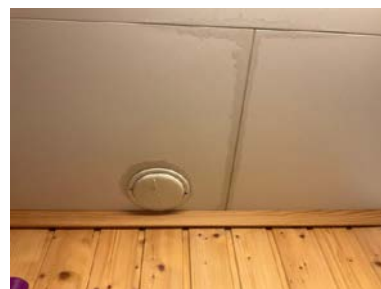
## 1. ETASJE > BAD

Badet har TG 3 på grunn av alder, påviste punkter og usikker rest levetid på membran. Ved bruk av dusjkabinett og ingen direkte vannbelastning på overflater, kan badet fortsatt benyttes på eget ansvar. Anbefaler da at det monteres vannstoppventil med vannføler. Utbedring av fuktskjolder i himlingsplater.

**Kostnadsestimat: 100 000 - 300 000**

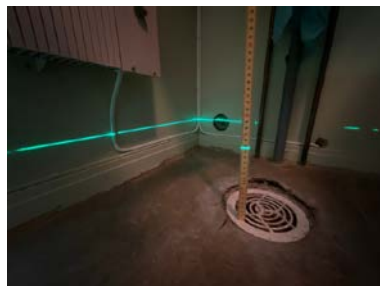
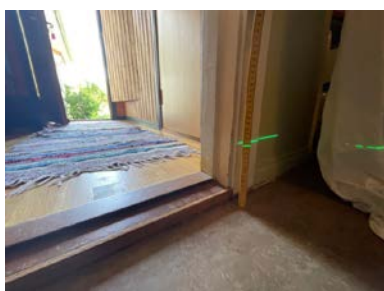
## 1. ETASJE > VASKEROM

### TG 1 Tilliggende konstruksjoner våtrom

Ikke behov for umiddelbare tiltak, må vurderes ut fra egne behov og ønsker.

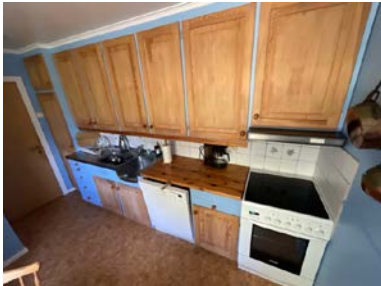
## 1. ETASJE > KJØKKEN

### TG 2 Avtrekk
