# Tilstandsrapport

Andelsleilighet

Løvåsveien 70, 5145 FYLLINGSDALEN

Befaringsdato: 29.08.2024

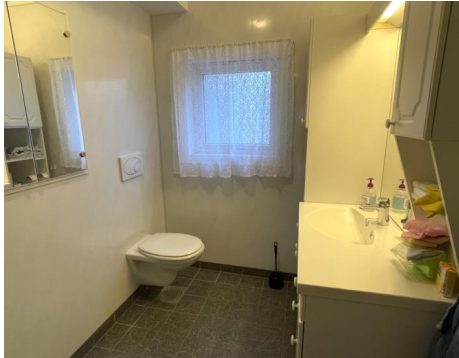
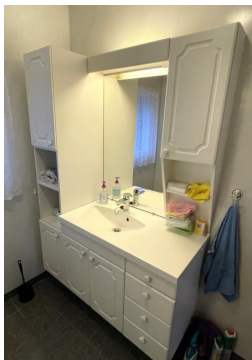
## 10. ETASJE > BAD

### ! TG 2 Overflater vegger og himling

- Det er tegn på fuktskader nederst på våtromsplater.

Det ble registrert litt svelling i en skjøt i nedre del av våtromsplater i dusjsonen. Badet har ikke vært i bruk på en stund og det ble ikke registrert fukt.

Litt fuktsvelling i skjøt i nedre del av baderomsplate i dusjsonen.

- Våtrommet fungerer med dette avviket.
