# Tilstandsrapport

Enebolig

Storrinden 131, 5252 SØREIDGREND

Befaringsdato: 22.10.2025

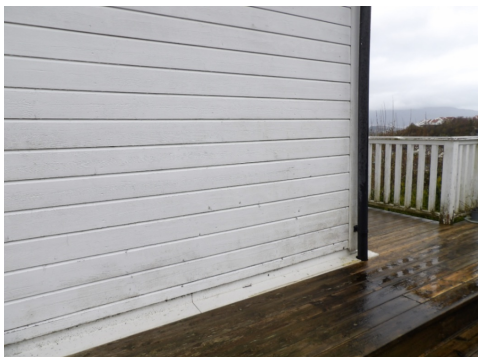
Endel skitt på kledning.

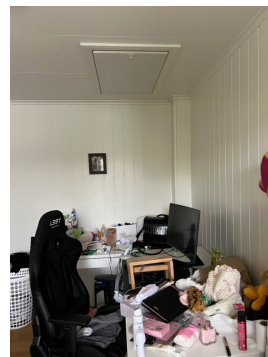
Ikke tilgjengelig loft.

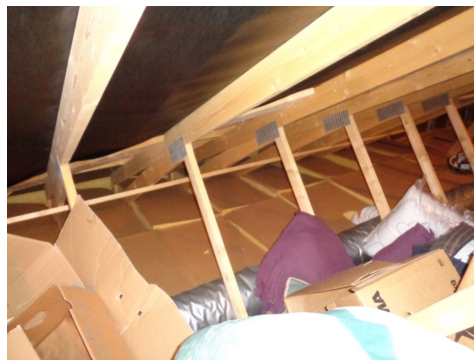
Bilde fra mai 2024.

Takkonstruksjoner er takstoler med sutaksduk.  
I all hovedsak vurderes takkonstruksjonen å være i normal stand.  
Besiktet fra loft i 2024, siste befaringen i boligen var loftet ikke tilgjengelig for kontroll.  
Det ble ikke registrert råte, fuktmerker eller treskadeinsekter på takkonstruksjonen.  
Det ble ikke registrert unormale skjevheter eller svikt i konstruksjoner.  
Loftet har i hovedsak normal ventilering, men det er dyttet isolasjon overgang kiste/takkonstruksjon. Dette kan medføre luften/kondens problemer.

Isolasjonen bør trekkes bort fra kisten for å sikre tilstrekkelig ventilasjon og redusere risiko for kondens- og fuktskader.

Manglende isolasjon på deler av loftet bør etterisolerers for å unngå varmetap og potensielle kuldebroer.

Hull i insektnettingen i kisten bør utbedres for å hindre inntrenging av skadedyr og fugler, som kan forårsake skade på konstruksjonen.

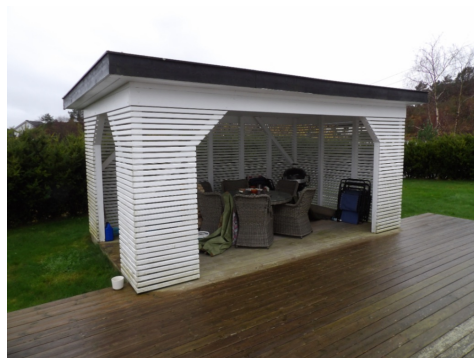
Det er noe råteskader på dekor til tresøyler som holder altanen. Begynnende råte på deler av rekkverk. Noe slitt dekke med skitt og grønske.

Overbygd på terrasse.

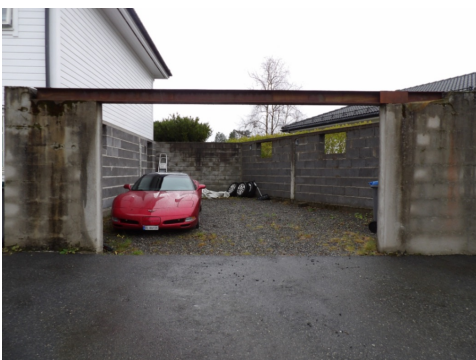
Det står grunnmur til garasje på tomten. Denne er byggegodkjent i flg. eier.

Utvendig garasje tilbygg er tilrettelagt med drenerende masser, støttemur og grunnmurspapp installert opplyst av sønn til eier.

Støpt grunnmur til garasje.

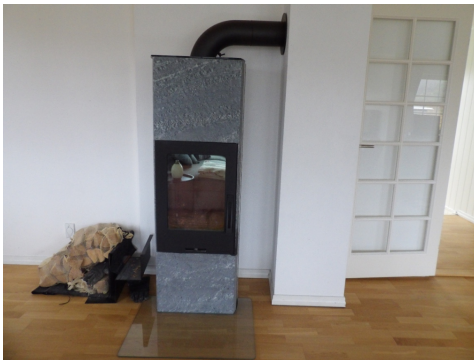
- Det anbefales å montere ildfast plate under luker på pipe.

Peisovn i stue.

Det bør monteres ildfast plate under sotluke/feieluke på pipe for å redusere risikoen for brann ved eventuell glød eller aske som faller ut under feiing. Manglende ildfast plate kan medføre økt fare for antennelse av gulv og omkringliggende materialer.

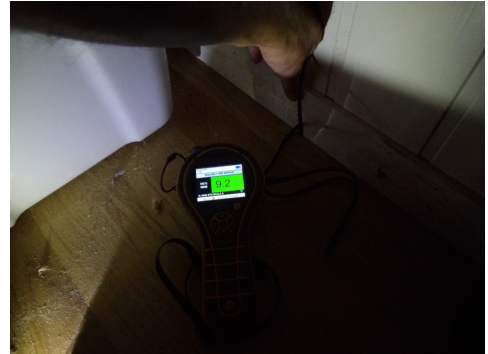
Gulvet har plater. Veggene har plater. Hulltaking er foretatt uten å påvise unormale forhold. Hulltaking er foretatt i trapperom. Fuktkvotemåling (vekt%) i konstruksjonen ble målt til 9.

Ingen unormale fuktverdier registrert.

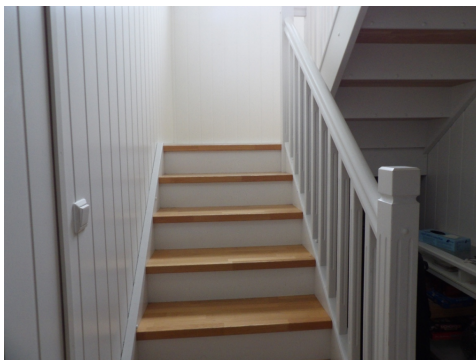
Innvendige trapper.

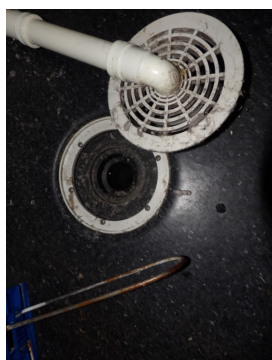
Malte tapet på vegger, belegg med oppbrett på gulv.  
Det er godkjent fall fra terskel til topp slukrist. Det er fall på gulvet mot sluk.

Plastsluk på vaskerom.

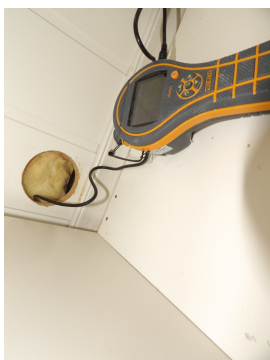
Hulltaking er foretatt uten å påvise unormale forhold. Hulltaking er foretatt i soverom. Fuktkvotemåling (vekt%) i konstruksjonen ble målt til under 6.

Det ble ikke målt unormale fuktverdier i konstruksjoner.

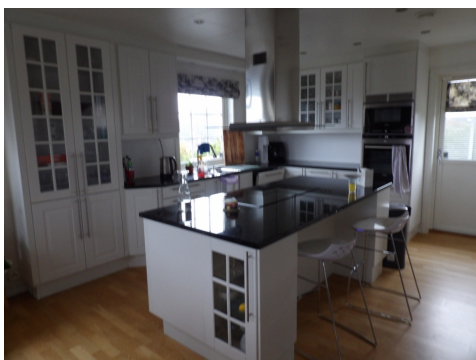
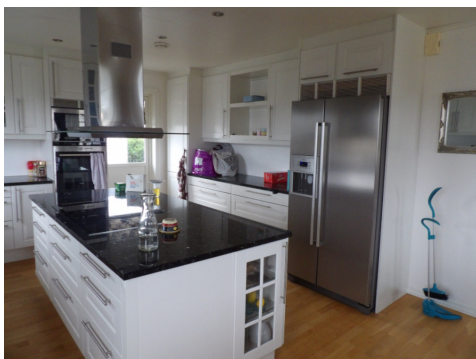
Det er blitt opplyst av vannfunksjon til kjøleskapet ikke fungerer. Litt slitasje og små skader/sår på innredninger.

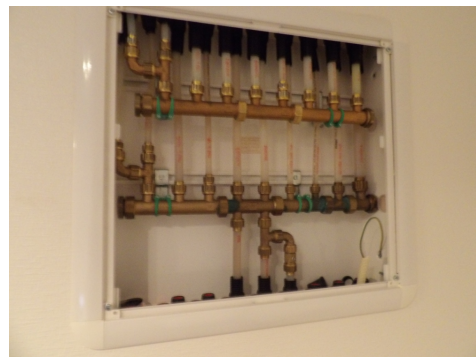
Rør anlegget fungerte tilfredsstillende ved en enkel test av dette på stedet. Vanntrykket vurderes å være tilfredsstillende. Ved visuell kontroll ble det ikke påvist lekkasje eller brekkasje.

Rør i rør sentral på vaskerom.

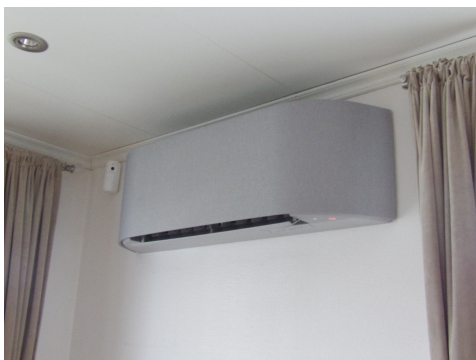
- Det er ikke behov for utbedringstiltak siden varmesentralen fungerer i dag, men ut ifra alder kan skader plutselig oppstå på eldre anlegg.

Varmepumpe i stue.

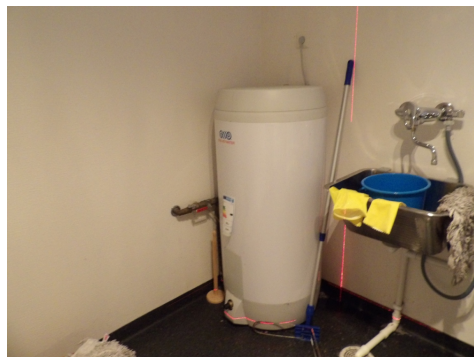
Varmtvannsbereider på vaskerom.

- Det bør etableres tilfredsstillende el-tilkobling etter gjeldende forskrift.

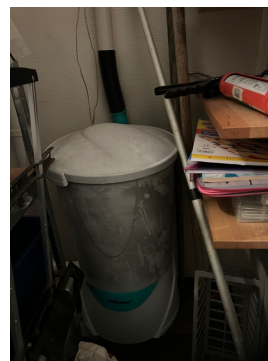
Sentralstøvsuger i tekniskrom. Denne er ikke funksjonstestet.

Sentralstøvsuger i teknisk rom.
