Storrinden 131, 5252 SØREIDGREND

**Fasjonabel og velholdt villa i etablert område med utleiedel (ikke-godkjent) | Sentral og barnevennlig beliggenhet**

# Tilstandsrapport

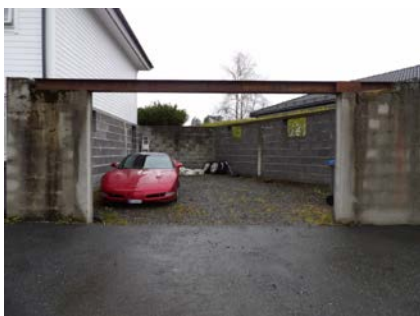
Det står grunnmur til garasje på tomten. Denne er byggegodkjent i flg. eier.

Støpt grunnmur til garasje.

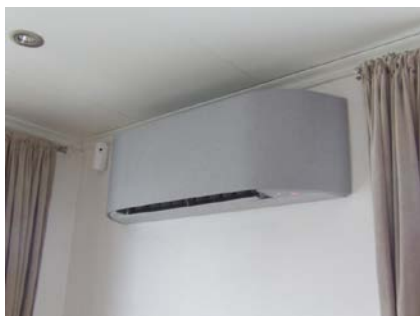
Varmepumpe i stue.

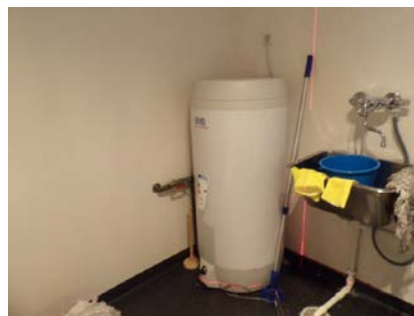
Varmtvannsbereder på vaskerom.

- Det bør etableres tilfredsstillende el-tilkobling etter gjeldende forskrift.
