Kuranvegen 40, 2270 FLISA

# Tilstandsrapport

Befaringsdato: 20.11.2025

Rapportdato: 12.12.2025

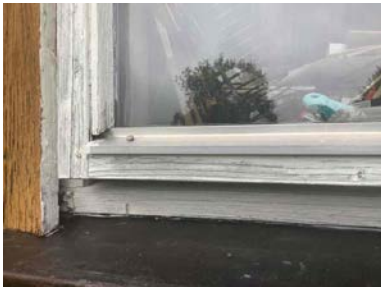
- Karmene i vinduer er slitte og det er sprekker i treverket.

Vinduer med enkelt glass har oppsprekking og avskaling av kitt.

Eksempel på slitasje.

- Det må påregnes noe vedlikehold og at enkelte vinduer må skiftes ut.
