Kuranvegen 40, 2270 FLISA

# Tilstandsrapport

Befaringsdato: 20.11.2025

Rapportdato: 12.12.2025

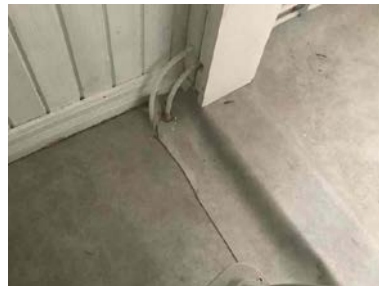
Utførelse på bad fremstår generelt ufagmessig.
