Tilstandsrapport

Leilighet

Sandvikbakken 26 , 4329 SANDNES

Befaringsdato: 13.04.2026

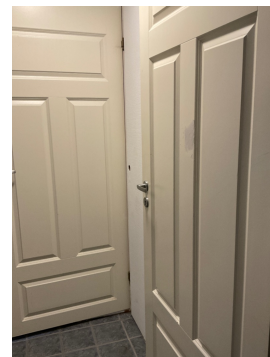
ETASJE > BAD

Baderom er trolig fra byggeåret men oppgradert i deler av overflater og innredning i senere tid, trolig flislagt i senere tid mellom 1997-2010. Det bemerkes at dersom baderommet (membran) er bygget etter forskriftskrav før 1997 gis dermed automatisk tilstandsgrad 3 basert på alder og forventet levetid.

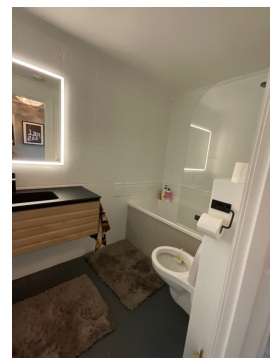
ETASJE > BAD

TG 2 Overflater vegger og himling

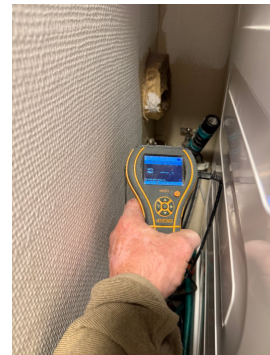
ETASJE > STUE/KJØKKEN

Avløpsrør under kjøkkenvask bør etterstrammes med jevne mellomrom, dette fordi disse over tid glir fra hverandre ved bruk av varmt og kaldt vann, og kan forårsake fuktskade i skap og eventuelt underliggende etasje/nærliggende gulv. Påregnelig normalt med noe justering av enkelte dører/skuffer. Økt risiko for skjulte vannskader

Det kan vurderes å montere en vannstopper under vask, for å begrense fuktskader ved en evt. vannlekkasje.

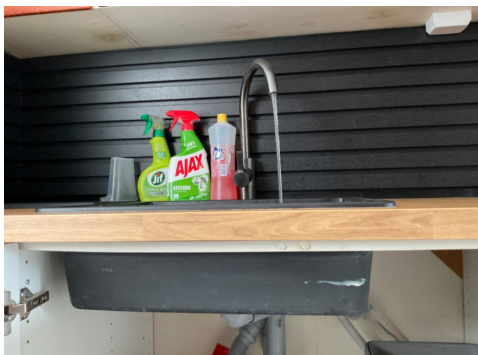
ETASJE > STUE/KJØKKEN

TG 1 Avtrekk
