# Tilstandsrapport

Tomannsbolig

Galeasgata 13, 6510 KRISTIANSUND N

Befaringsdato: 05.08.2025

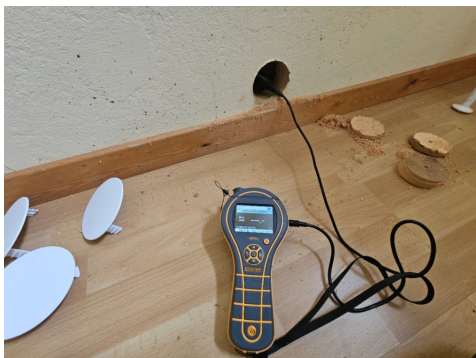
ETASJE 2. > BAD

## ! TG 3 Generell

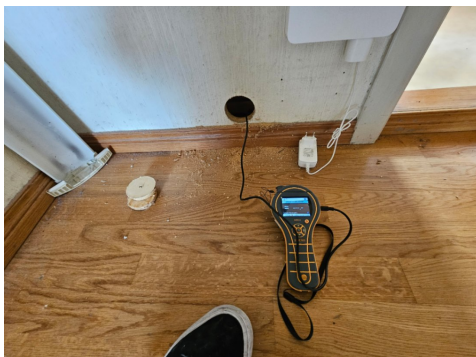
KJELLER > VASKEROM

## ! TG 3 Generell

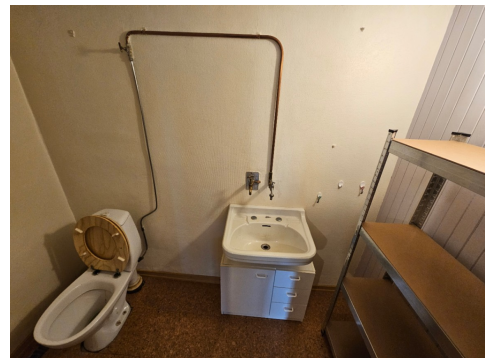
Toalettrommet har behov for omfattende oppgraderinger før videre bruk. For å sikre en løsning som oppfyller gjeldende krav, bør tettesjikt og røropplegg oppgraderes og dokumenteres.

**Kostnadsestimat: 50 000 - 100 000**

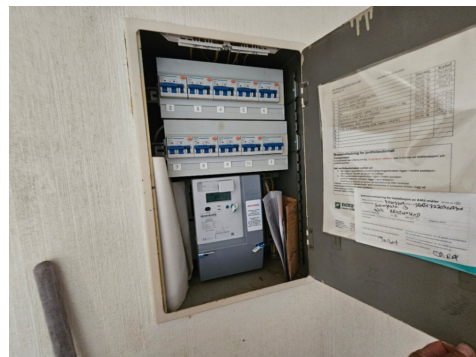
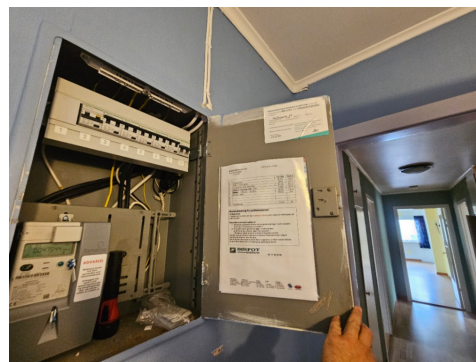
## ! TG 3 Elektrisk anlegg

Takstmann er ikke EL fagmann og deler av anlegget er skjult. På generelt grunnlag anbefaler DSB(Direktoratet for Sikkerhet- og Beredskap) kontroll av EL anlegg hvert 5. år. Kostnadsestimat i rapporten her, er for en EL-kontroll og hensyntar ikke eventuelle fremtidige påkostninger for utbedring av eventuelle avvik.

**Kostnadsestimat: Under 10 000**
