Galeasgata 13, 6510 KRISTIANSUND N

**Romslig tomannsbolig med  
garasje og attraktiv beliggenhet på  
St. Hanshaugen**

Befaringsdato: 05.08.2025

Rapportdato: 11.09.2025

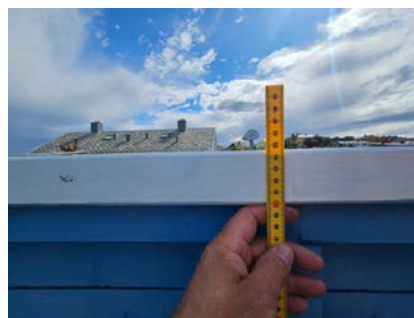
Rekkverk målt til ca. 95 cm.

- Rekkverkshøyde må endres for å tilfredsstille krav på byggemeldingstidspunktet.

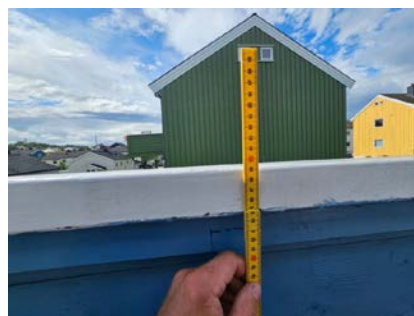
Rekkverk målt til ca. 89 cm.
