Tilstandsrapport

Enebolig

Grimesvingen 2 B, 2866 ENGER

Befaringsdato: 05.11.2024

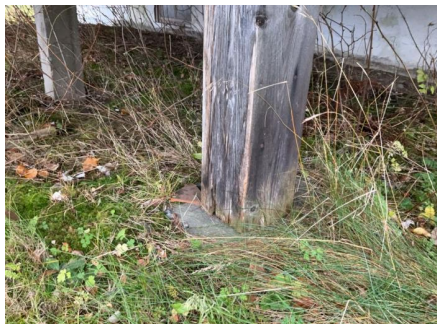
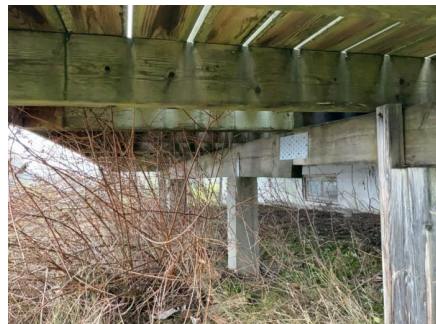
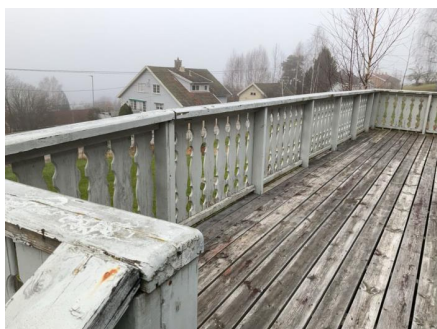
Fundamentering er ikke frostsikret. Det er registrert slitasje/skader på trapp. Større åpninger enn dagens krav i rekkverk/intrinns.

TG 2 Utvendige trapper

Trapp og rekkverk i treverk.

Fundamentering av terrasse bør frostsikres

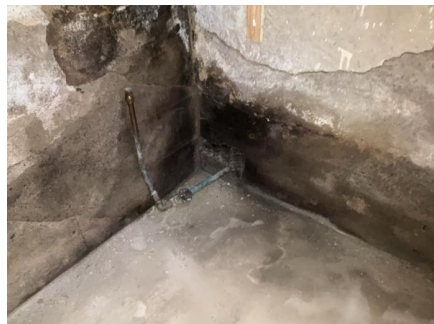
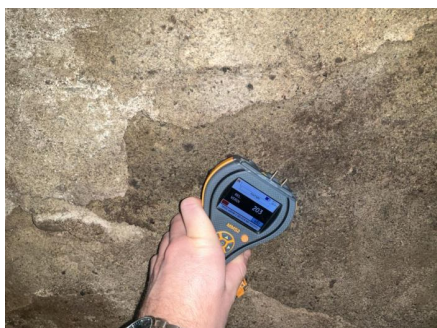
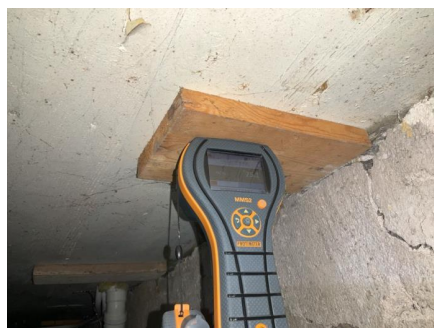
Bjelkelag over krypkjeller/blindkjeller er en typisk risikokonstruksjon, det vil si en konstruksjon som erfaringsmessig har høy skadefrekvens fordi det ofte er fuktige forhold i krypkjeller/blindkjeller.

TG 2 Kryp Kjeller

Støpt ringmur med kryprom. Ingen adkomst til krypkjeller.

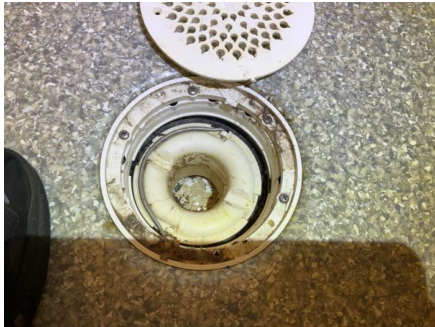
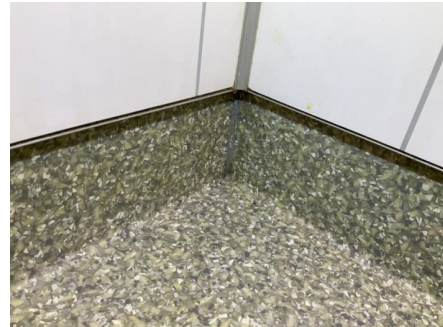
1. ETASJE > BAD

🕒 TG 1 Sanitærutstyr og innredning

Hulltaking for fuktmåling i tilstøtende konstruksjon er foretatt, hull tatt i vegg fra soverom, bak dusjsonen. Ved fuktmåling er det ikke registrert måleverdi som indikerer fukt. Målingene som er gjort er å betrakte som stikkprøver og sier bare noe om tilstanden i nærheten til området der målingen er utført. Ved bruk av fuktindikator på utsatte steder registrerte jeg ingen unormale verdier.

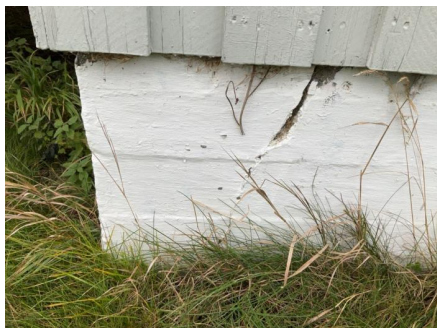
TG 2 Terrengforhold

Skrånende tomt.
