Grimesvingen 2B, 2866 ENGER

**Koselig og praktisk enebolig med
3 soverom og flott utsikt mot
Randsfjorden!**

Befaringsdato: 05.11.2024 Rapportdato: 15.11.2024 Oppdragsnr.: 21008-1517 Referansenummer: HA3825

Autorisert foretak: Takstcon AS Sertifisert Takstingeniør: Ole Anders Brænden Vår ref: Gyri Rasmussen

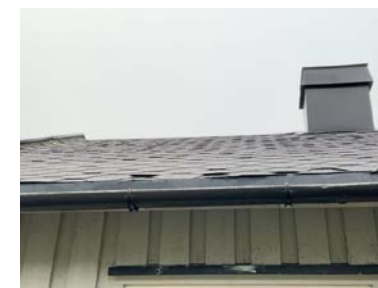
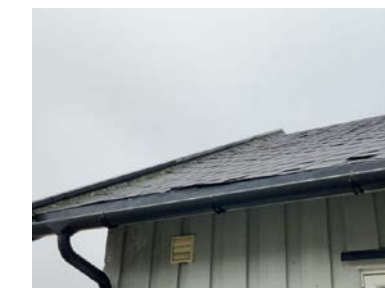
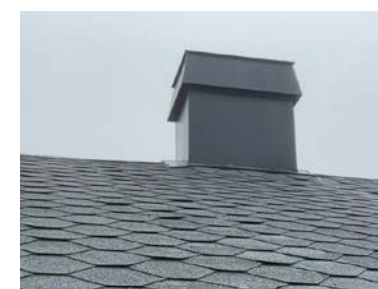
TG 2 Nedløp og beslag

Utvendige beslag, takrenner og nedløp i metall.

Lokal utbedring må utføres. Nye takrenner, nedløp og beslag anbefales utskiftet sammen med taktekking.

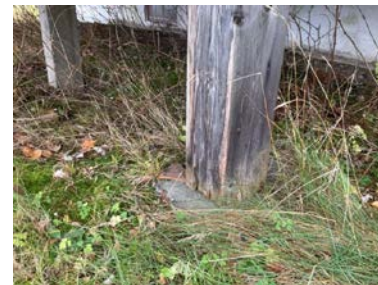
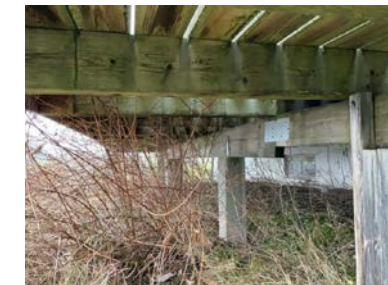
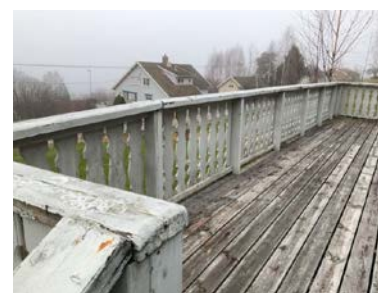
TG 2 Utvendige trapper

Fundamentering er ikke frostsikret. Det er registrert slitasje/skader på trapp. Større åpninger enn dagens krav i rekkverk/inntrinn.

Trapp og rekkverk i treverk.

Fundamentering for trapp bør frostsikres. Selv om nye krav ikke har tilbakevirkende kraft anbefales det at trapper barnesikres / sikres iht. dagens krav.

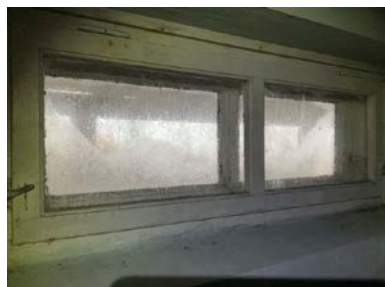
Dugg på vinduets innside tyder på manglende ventilasjon.

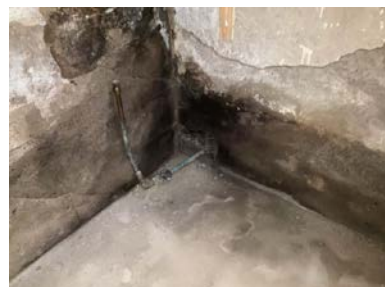
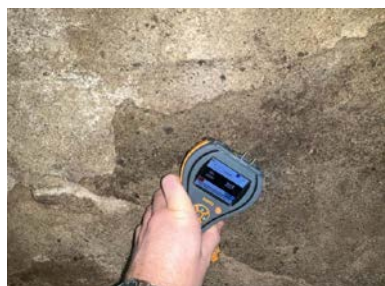
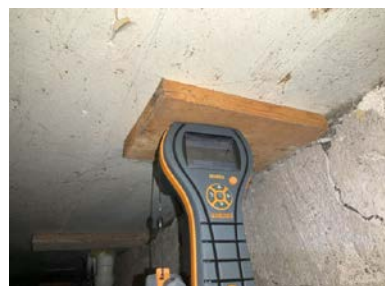
TG 2 Kryp Kjeller

Støpt ringmur med kryprom. Ingen adkomst til krypkjeller.

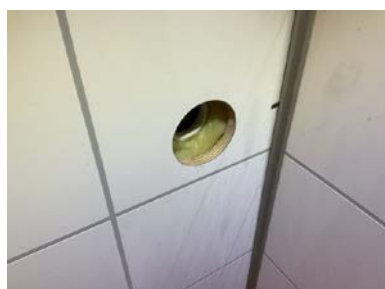
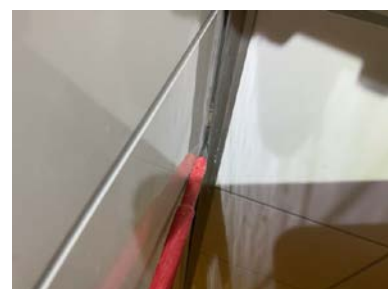
1. ETASJE > BAD

TG 2 Overflater Gulv

- Det er avvik:
 - Gulvet har ikke tilstrekkelig fall mot sluk i dusjens nedslagsfelt.

- Tiltak:
 - Vær oppmerksom ved bruk. Det vil sjelden være økonomisk rasjonelt å utbedre fall til sluk som et enkeltstående tiltak. Det kan forekomme vannansamlinger på gulv. Om kjøper har andre brukskrav, kreves det utbedring eller utskifting. Ved en eventuell renovering, påse at våtrommet bygges med riktig fall til sluk. Bruker av våtrommet oppfordres til å vurdere konsekvens av sin bruk.

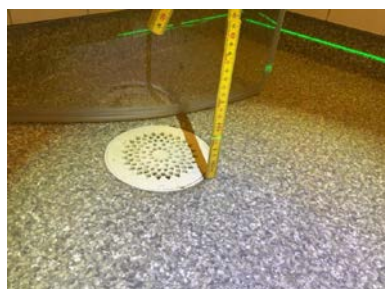
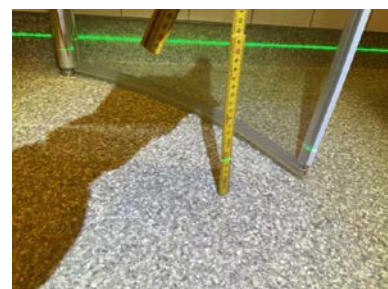
1. ETASJE > BAD

TG 2 Sluk, membran og tettesjikt

- Tiltak:
 - Det er ikke behov for strakstiltak, men om bruker har andre brukskrav eller krav til estetikk kreves det utbedring eller utskifting. Skader/følgeskader i konstruksjon kan være en konsekvens av ufagmessig utførelse. Det anbefales derfor å følge med på tilstand til våtrommet.

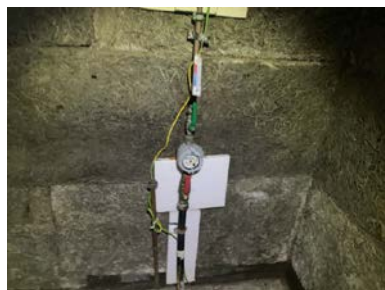
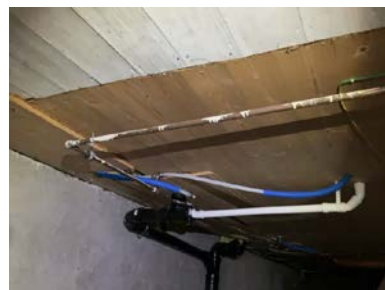
TG 2 Avløpsrør

Synlige avløpsrør i: Plast. Det er skrevet årstall 2012 i støp i kjeller ved avløpsrør som gir grunn til å tro at nye avløpsrør er lagt i støp i 2012.

Lufting over tak anbefales etablert.

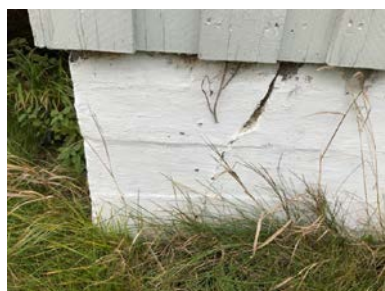
TG 2 Terrengforhold

Skrånende tomt.

- Eiendommen ligger i flomutsatt område.
- Det er avvik:

Stedvis fall på terreng mot bygning, dette er avvik fra dagens krav. Anbefalt fall på terreng er 1:50, 3 m fra fundamentene. (Det vil si jevnt fall på minimum 60 mm, 3 m fra fundamentene).

Det er ikke behov for strakstiltak, men viktig at man leder vann bort fra bygningen. Dette for å forhindre økt fuktbelastning på fundamenter/ grunnmur / kjeller. For å unngå fuktskader.
