## Velkommen til Aktiv Eiendomsmegling

Velkommen til Hollaveien 6 - Eiendommen er svært attraktivt beliggende i et veletablert boligområde i sentrum av Kyrksæterøra.

Tilstandsrapport .....43

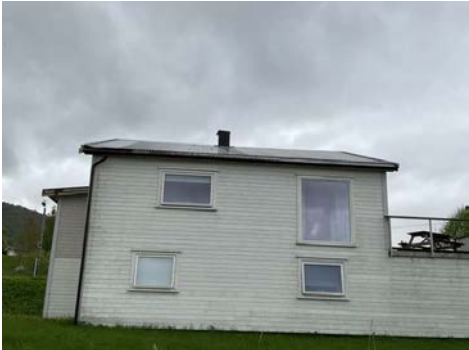
Taktekkingen er av stål/aluminiumsplater med doble vindskibord. Taket er besiktiget fra bakkenivå. Forenklet dampnett undertak av armert polyetylen.

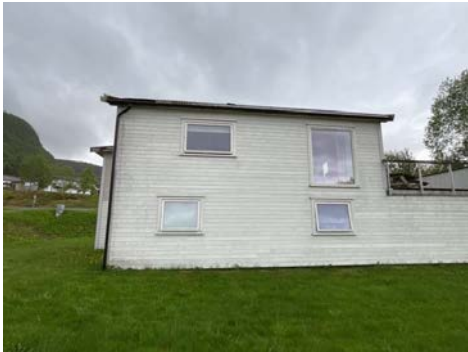
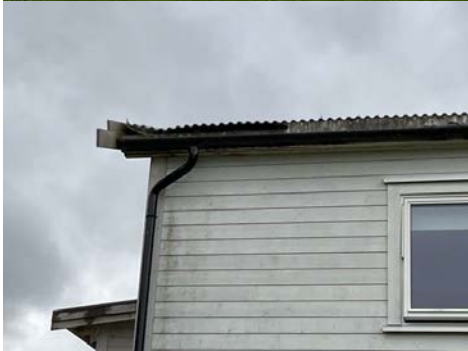
Manglende beslag ved overgang tak/takrenne i front av bolig ved befaringen som senere er utbedret

- Beslag fra vindskibord til tak må monteres.
- Pipehatt bør monteres for å hindre vann å trenge ned i pipen. Det kan medføre ytterligere skade på pipe og i tillegg føre til vannlekkasjer i rom med sotluke.

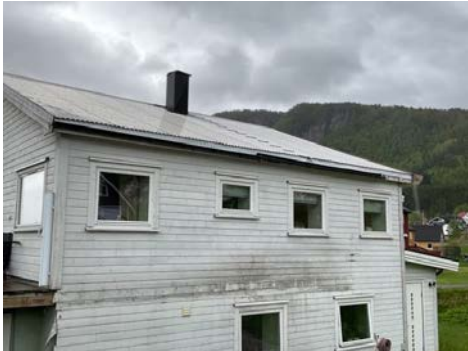
Deler av takrenne mangler ved befaringen.  
Mangler beslag på overgang vindskibord til tak.

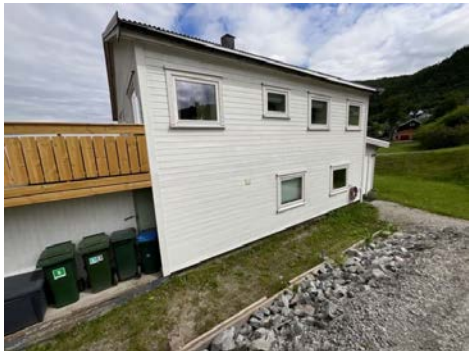
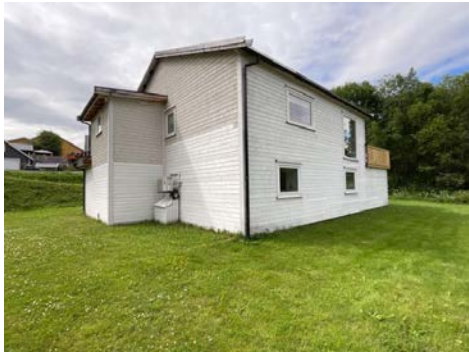
Bilde tatt 05.07.2023

- Vurdering av avvik:**
- Bordkledning går stedvis nesten helt ned i terreng.
  - Det er værslitt/oppsprukket trevirke/trepaneler.
- Manglende overflatebehandling på deler av ytterveggene.

- Konsekvens/tiltak**
- Andre tiltak:
  - Det må foretas tiltak for å lukke avviket.
- Vegetasjon må holdes unna kledning for å unngå fuktopptrekk

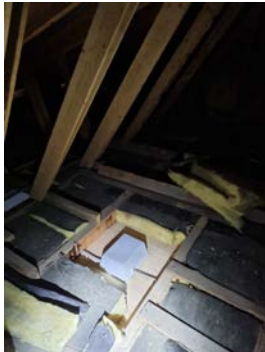
Manger isolasjon på deler av av loftet rundt spottkasser

- Vurdering av avvik:**
- Det er påvist fuktskjolder/skader i takkonstruksjonen.
- Mangler isolering flere steder på kryploft
- Isolering bør legges på plass

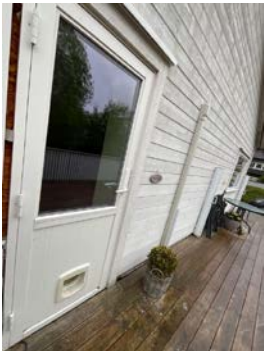
Verandadør med katteluke

- Vurdering av avvik:**
- Karmene i dører er værslitte utvendig og det er sprekker i trevirket.
- Konsekvens/tiltak**
- Det må foretas lokal utbedring.

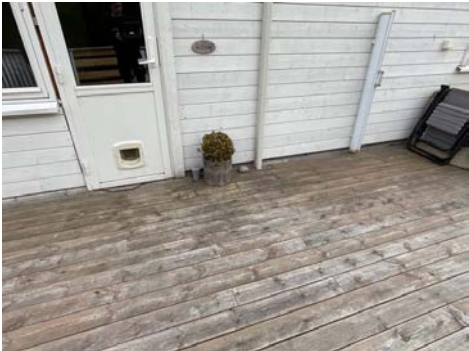
Mangler beslag i overgang terrassedekke og vegg. Bilde tatt 05.07.2023

- Vurdering av avvik:**
- Det er værslitt/opsprukket trevirke/trepaneler.
  - Rekkverket er for lavt i forhold til dagens krav til rekkverkshøyder.
  - Mer enn halvparten av forventet brukstid er passert på tettesjikt/membran.
- Mangler beslag i overgang terrasse og vegg.
- Rekkverk montert i 2023 mangler overflatebehandling
- Konsekvens/tiltak**
- Det må foretas tiltak for å lukke avviket.
  - Det er ikke krav om utbedring av rekkverkshøyde opp til dagens forskriftskrav.
- Bør monteres beslag i overgang dekke og vegg

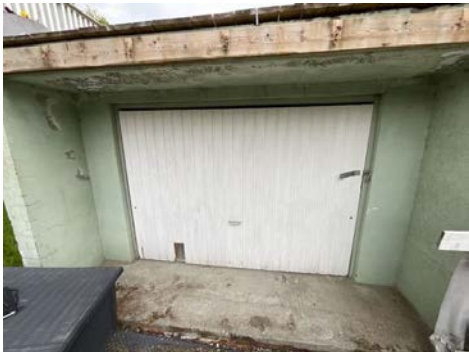
Mangler ett lite panelbord på garasjeport.

- Vurdering av avvik:**
- Det er avvik:
- Mangler ett panelbord på garasjeport
- Konsekvens/tiltak**
- Tiltak:
- Panelbord på bord bør utbedres.
- Vindu bør byttes evt. rengjøres og beslag monteres.

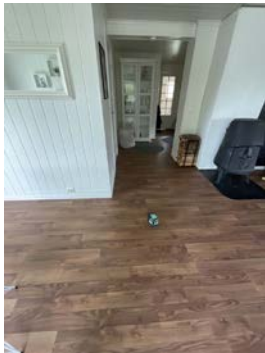
Vindfang mangler det gulvlister og avslutninger rundt døråpning

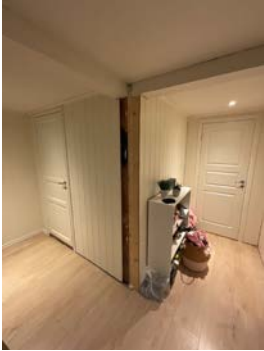
Mangler plate og lister i gang 1. etasje

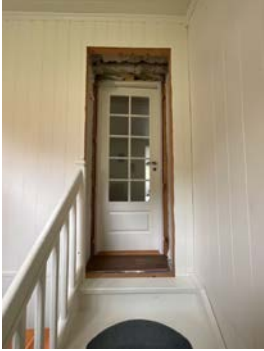
Mangler utforing, ferdigstillelse av gulv mot trapp og listing på dør mellom trapperom og gang i 2. etasje.

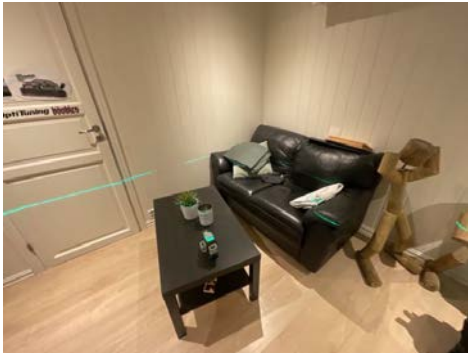
1. etasje  
Plassering av laser ved kontroll av etasjeskiller i gang. Det er målt 4 mm høydeforskjell gjennom rommet. TG 1

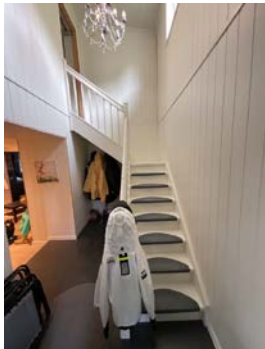
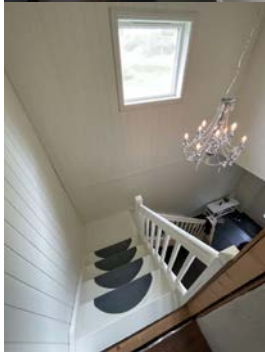
Malt tett trapp med teppe i trinn og malt rekkverk. Høyde rekkverk er målt til 90 cm

- Det er avvik:
- Det mangler håndløper på vegg i trappeløpet.

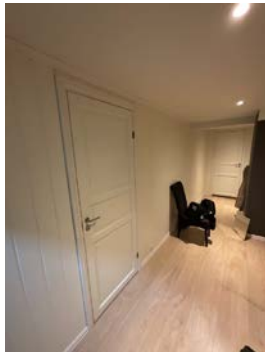
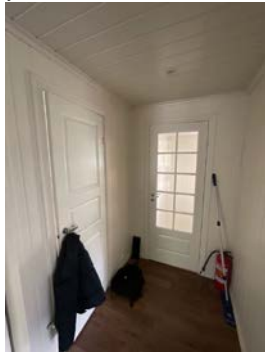
Dører i gang 1. etasje

Dør mot trapp og wc sett fra 2. etasje

- Det er påvist avvik som tilsier at det bør foretas tiltak på enkelte dører.

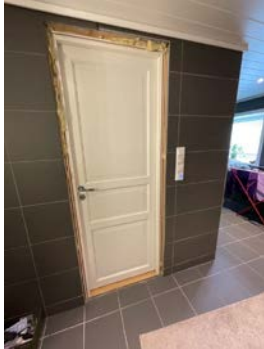
Mangler utforing og lister på dør

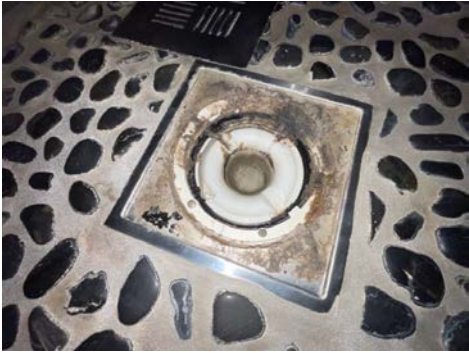
Sluk med synlig slukmansjett i dusj.

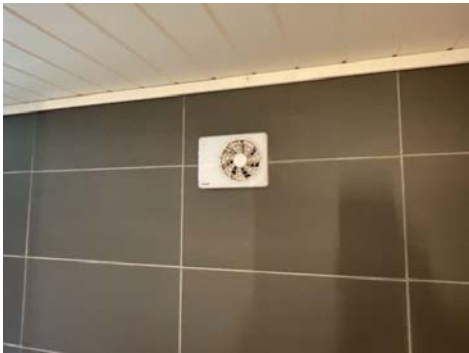
Avtrekksvifte på vegg

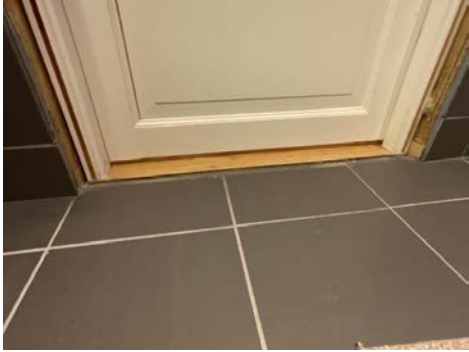
Spalte under dør

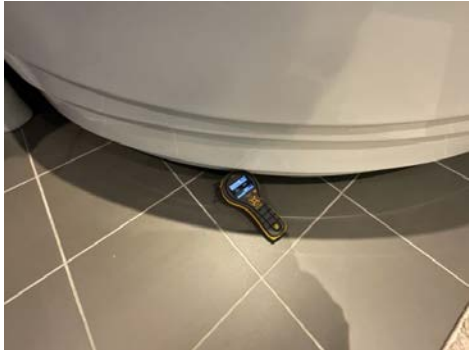
Hulltaking er ikke foretatt da det ikke er fysisk mulig pga. tilliggende konstruksjoner som består av mur. En vegg er åpen for kontroll og tilgjengelig fra tilstøtende bod bak servantskap. Fuktkontroll er utført og det er målt 9,5 %. Fuksøk er utført flere steder uten å finne avvik.

Fuktsøk er utført ved boblebadekar. Ingen avvik.

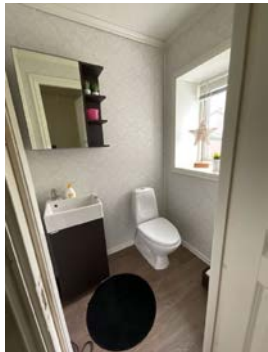
Oversikt toalett

Toalettrom  
Laminatgulv, tapet på vegger og malt slett himling. Panelovn. Naturlig ventilering via ventil i vindu og åpningsvindu.  
40 cm servantskap med heldekkende servant, speilskap og gulvstående toalett.

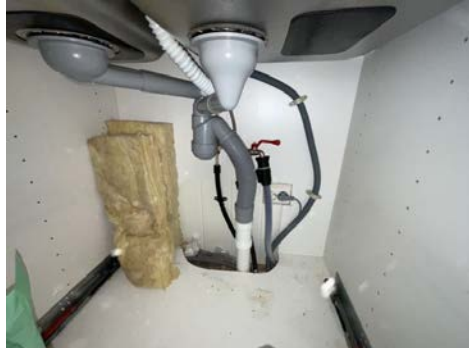
Innvendige vannledninger er av plast (rør i rør). Det er ikke besiktiget i rørskap. Rør er montert synlig på teknisk rom med mulighet for avrenning til sluk.

Bilde tatt i kjøkkenskap.

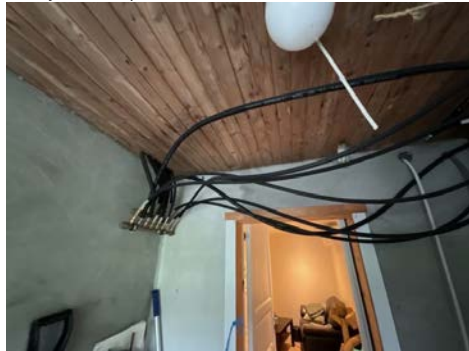
Vannrør på teknisk rom hvor de ulike kursene er merket dirkete på samlekolbe.

- Det er avvik:
- Rør i rør er ikke klamret i henhold til anvisninger
- Rørfordeling er plassert i rom uten tett membran på gulv og vegg. Gulv har fall mot sluk

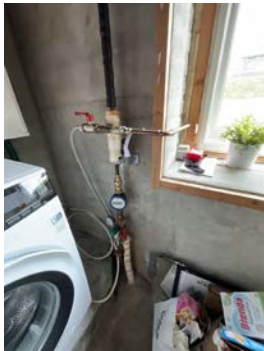
Hovedstoppekrane, reduksjonsventil og vannmåler

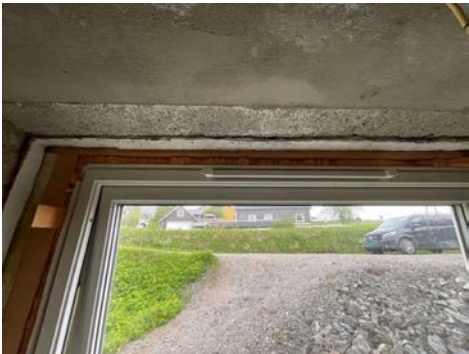
Ventiler i vindu på alle åpningsvinduer  
Årstall: 2015      Kilde: Eier

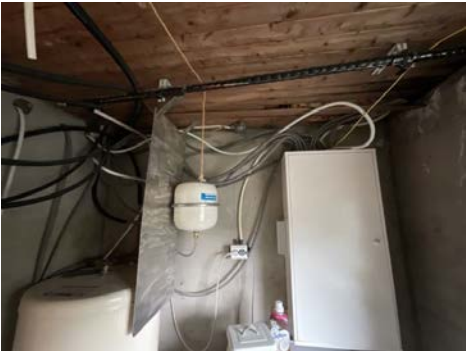
Sikringsskap er plassert i teknisk rom

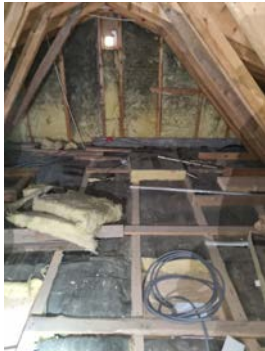
Trekkrør og spottkasser ligger åpent på kryploft

- Ut fra at deler av trekkerør ligger åpent på kryploft og på teknisk rom anbefales det at det gjennomføres en elkontroll av fagkyndig personell.
- Grunnet anleggets alder bør det gjennomføres en utvidet elkontroll av en kvalifisert elektrofaglig person. Det mangler også dokumentasjon/samsvarserklæringer på installasjonsarbeidene.
