# Tilstandsrapport

Enebolig

Austbygdebakkan 23, 3650 TINN AUSTBYGD

Befaringsdato: 26.06.2024

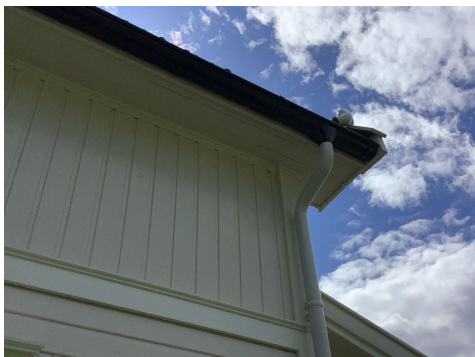
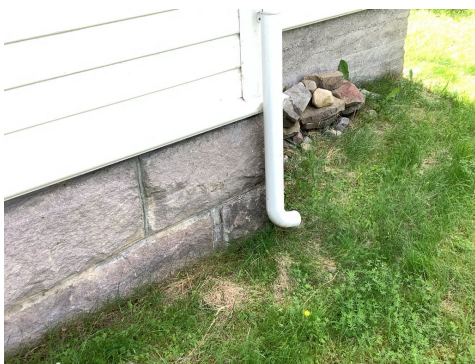
## ! TG 1 Veggkonstruksjon

Veggene har bindingsverkskonstruksjon fra byggeår.  
Fasade/kledning har liggende og stående bordkledning.

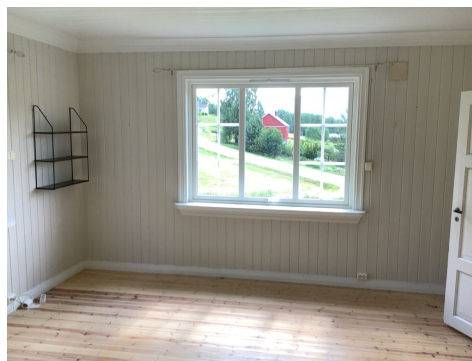
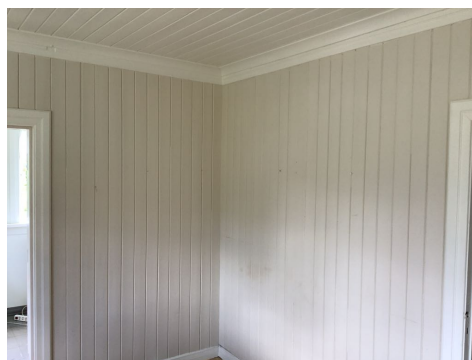
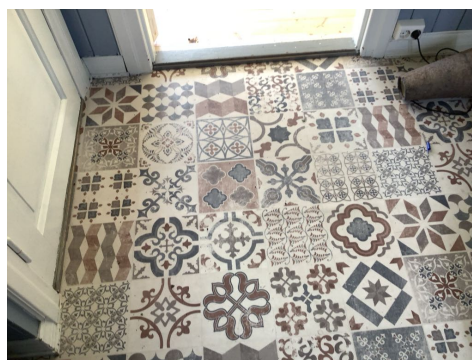
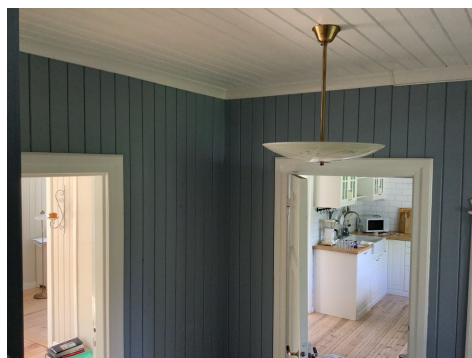
## TG 2 Etasjeskille/gulv mot grunn

- Målt høydeforskjell på over 15 mm gjennom hele rommet. Tilstandsgrad 2 gis med bakgrunn i standardens krav til godkjente måleavvik.

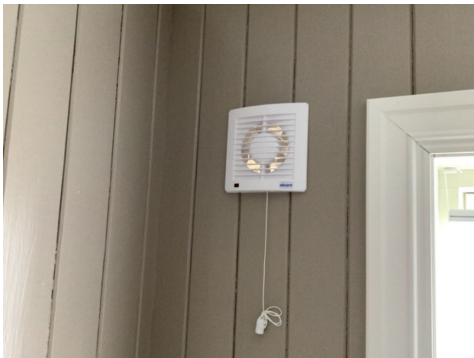
### ! TG 1 Tilliggende konstruksjoner våtrom

Hulltaking er foretatt uten å påvise unormale forhold.  
Hulltaking er foretatt i vegg fra soverom mot bad.

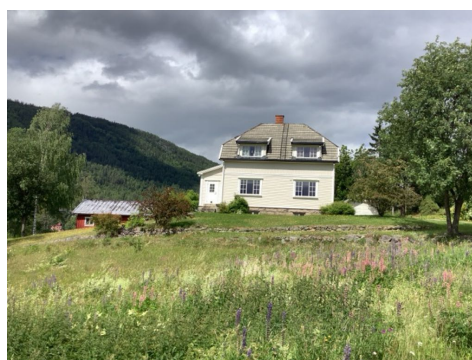
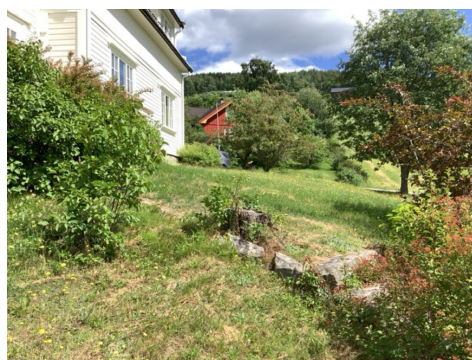
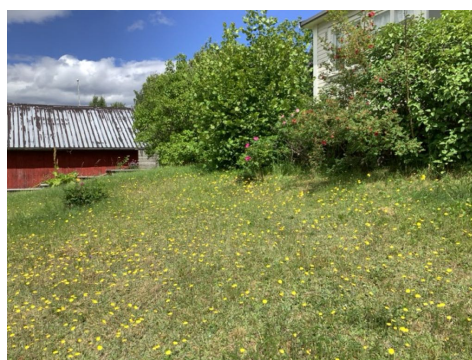
## ! TG 0 Terrengforhold

Terrenget er arrondert rundt bolig med beplantning og gress.
