# Tilstandsrapport

Enebolig

Kornvegen 122 , 4350 KLEPPE

Befaringsdato: 23.02.2026

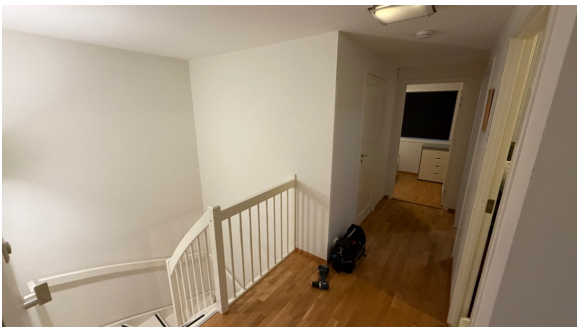
Profilert hvitmalte dører, normal brukslitasje i overflater og låskasser.

Enkelte dørblad tilslutter karm skjevt.

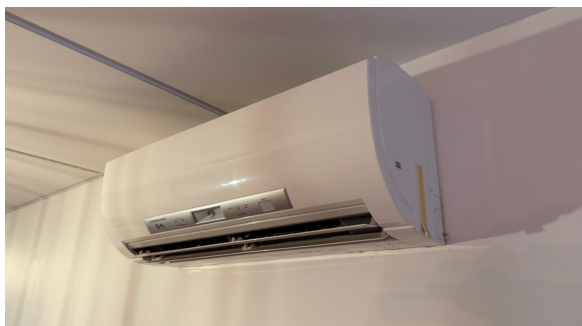
- Det er ikke behov for utbedringstiltak siden varmesentralen fungerer i dag, men ut ifra alder kan skader plutselig oppstå på eldre anlegg.
