Kornvegen 122, 4350 KLEPPE

**Vertikaldelt bolig  
med 3 soverom og 2 stuer  
i Kleppestemmen  
Innbydende terrasse**

| Tilstandsrapport ..... | 44 |

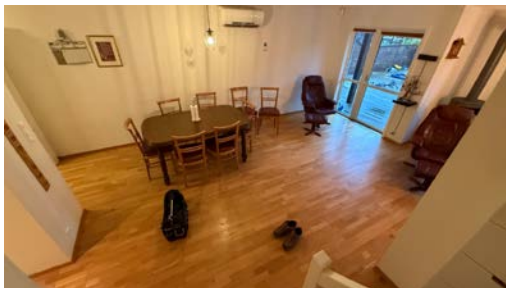
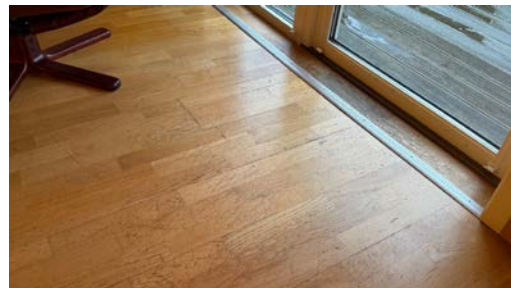
Forholdene vurderes som normale bruksspor og konstruksjonsmessig påregnelige bevegelser. Det er ikke indikasjoner på avvik som tilsier behov for tiltak utover ordinært vedlikehold.

**Kostnadsestimat: 20 000 - 100 000**

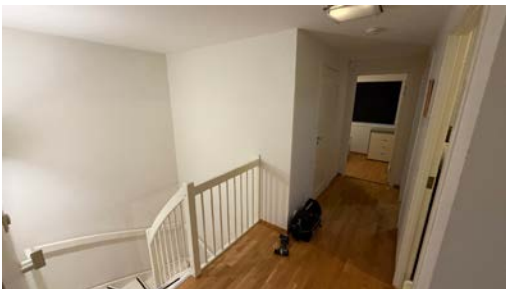
## TG 1 Innvendige dører

Profilert hvitmalt dører, normal brukslitasje i overflater og låskasser.  
Enkelte dørblad tilslutter karm skjevt.

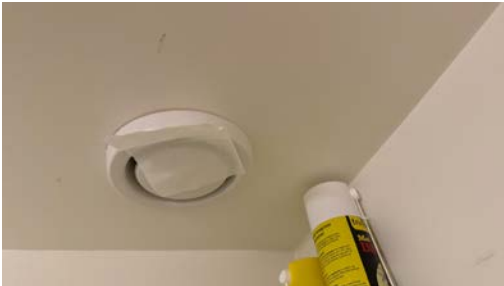
## 1. ETASJE > VASKEROM/BI-INNGANG

Hulltaking er foretatt uten å påvise unormale forhold. Hulltaking er foretatt ved/i Toalett.  
Fuktvotemåling i konstruksjonen under 6 %, og vises dermed ikke i Protimeter.
