## Solveig Granlund

# Skap din drømmebolig!

Aktiv Eiendomsmegling ved Solveig Granlund har gleden av å presentere Hellesletta 6 i Fetsund. En familievennlig enebolig over to plan med attraktiv og barnevennlig beliggenhet. Boligen holder eldre standard, så noe modernisering må påberegnes. Fra eiendommen er det gangavstand til både skole, barnehage, bademuligheter og servicetilbud! Hovedetasjen inneholder vindfang, entré, 3 soverom hvorav hovedsoverom med garderoberom, kjøkken, spisestue, stue, wc-rom og bad. Fra stuen er det utgang til romslig terrasse og hage. I kjelleretasjen er det wc-rom, vaskerom, bod, rom innredet som soverom, rom innredet som kjøkken og rom innredet som stue. Deler av underetasjen er ikke bruksendret. Tomten er pent opparbeidet med hekk, plenareal, gruset gårdsplass og dobbelgarasje.

Befaringsdato: 03.09.2025

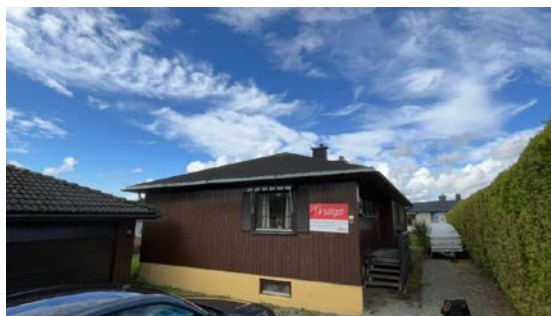
Besiktigelse av taktekke.

- Tidspunkt for utskiftning av undertak nærmer seg.
- Overvåk tilstanden jevnlig. For å få tilstandsgrad 0 eller 1 må tekkingen skiftes ut, men tidspunktet for når dette er nødvendig er vanskelig å si noe om.
- Tidspunkt for utskiftning av taktekking nærmer seg.
- Når taktekking og undertak begynner å bli gamle, øker risikoen for lekkasjer, noe som kan føre til omfattende og kostbare reparasjoner av underliggende konstruksjoner dersom en ikke foretar tiltak på konstruksjonene før dette oppstår.

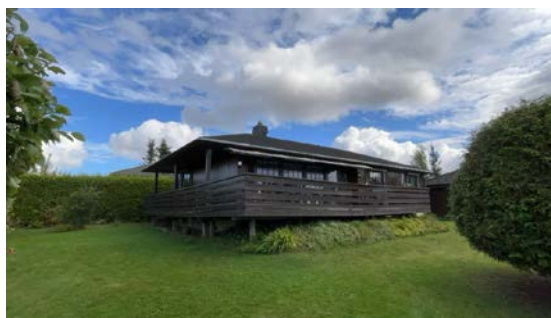
Besiktigelse av taktekke.

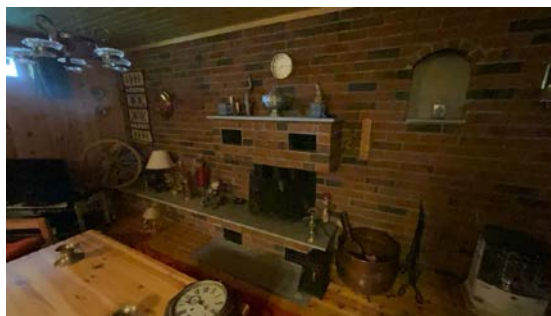
Peis i stue med pipeløp fra byggeår. Pipeløp er formelt ikke vurdert og det forutsettes at de branntekniske krav er kontrollert og godkjent av det stedlige brann og feiervesen. Ildsted ble ikke funksjonstestet av undertegnende men det ble ikke opplyst om negative avvik på befaringsdagen.

Besiktigelse av ildsted.

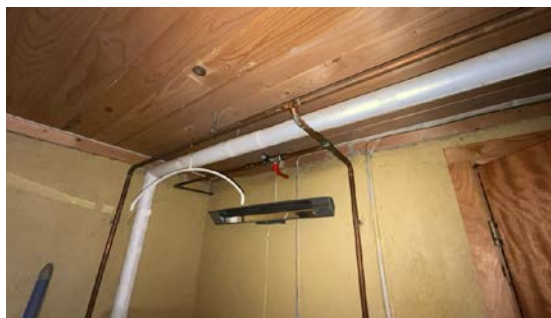
Besiktigelse av røropplegg.
