Smedvegen 43, 2260 KIRKENÆR

**KIRKENÆR**

## Nøkkelinformasjon

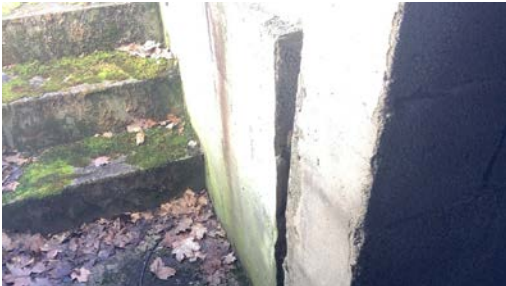
Murte vanger ved betongtrapp har sprekker og skjevheter.

Skjevhet i murt vange for trapp.

Følg med på eventuell utvikling. Hvis utvikling skjer vil det være behov for å grave ut på utsiden av vangen og mure nye vanger.

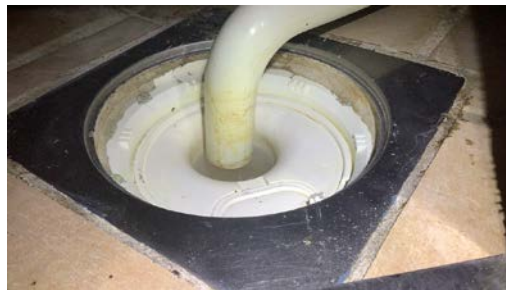
Plastsluk under badekar, og det er synlig smøremembran rundt sluk.

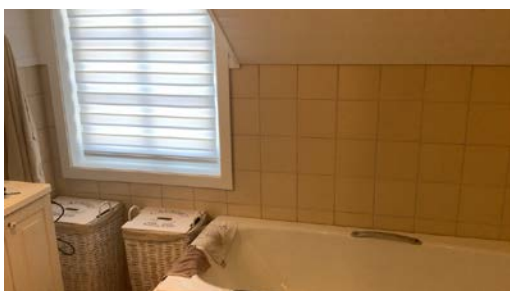
Det er ikke tettesjikt i den definerte våtsonen i skråhimling over badekar.

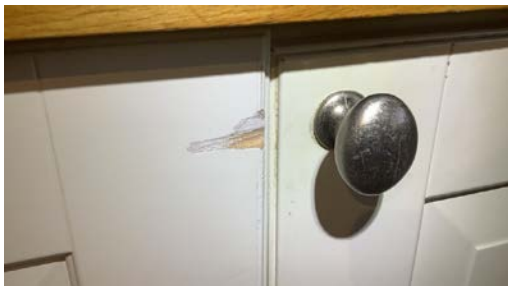
Eksempel på slitasje.

Vedlikehold av enkelte fronter.

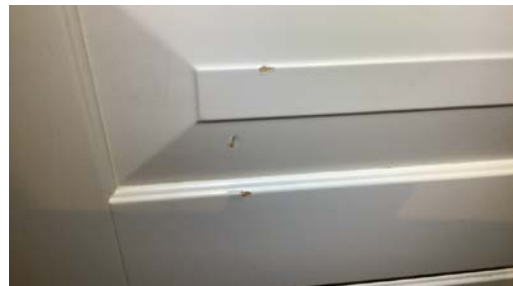
Eksempel på slitasje.
