# Tilstandsrapport

Rekkehusleilighet - andel 38

Konvallvegen 21, 3684 NOTODDEN

Befaringsdato: 26.05.2025

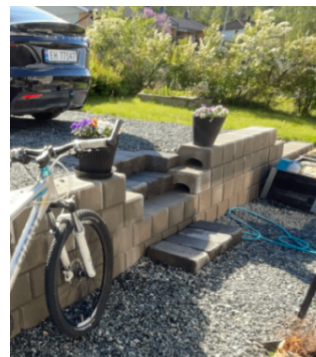
- Rekkverk må monteres for å lukke avviket.

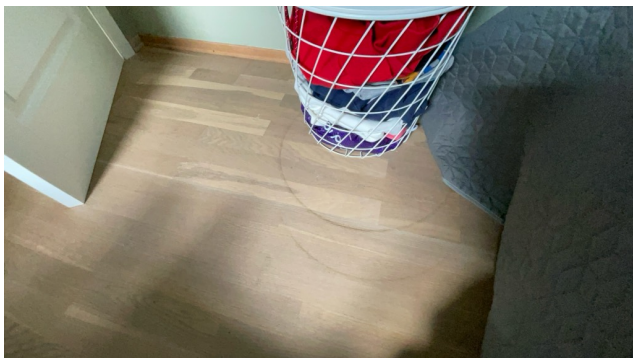
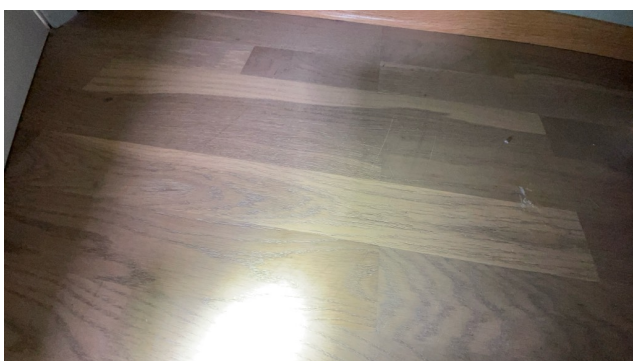
### TG 2 Overflater

- Det er påvist skader på overflater.

Det er påvist skade på gulvoverflaten ved inngangsdøren til soverommet lengst inn til høyre i etasjen.

- Det er ikke behov for utbedringstiltak.

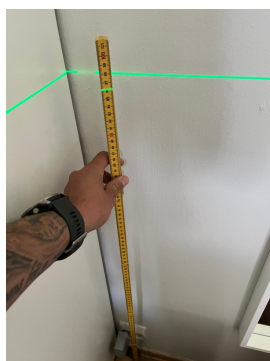
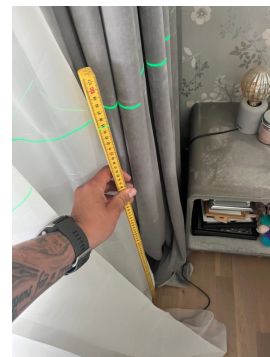
## ! TG 1 Etasjeskille/gulv mot grunn

Etasjeskiller er av betongdekke.

Største målte planavvik er 14mm. Målt på soverom nærmest trappen.

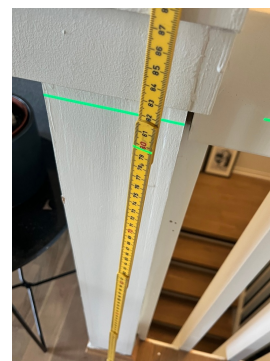
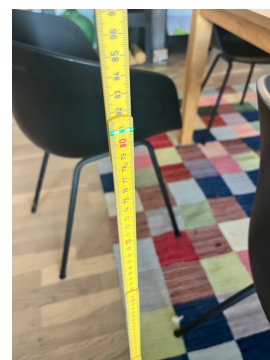
## ! TG 1 Etasjeskille under.et./1.et.

Etasjeskiller er av trebjelkelag.

Største målte planavvik er 12mm. Målt i stue.

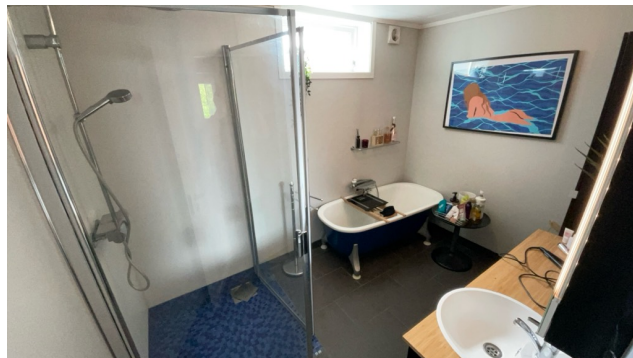
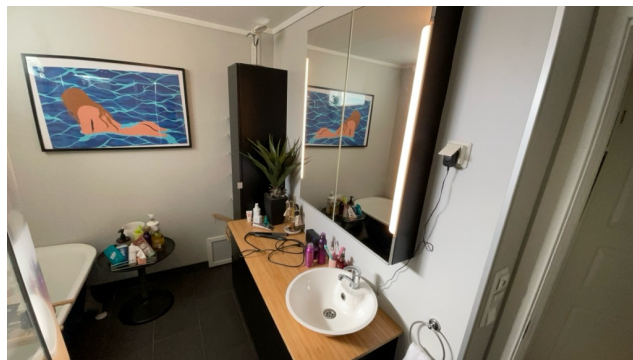
#### TG 2 Overflater vegger og himling

- Det er vindu/dør med ikke fuktbestandige materialer i våtsonen (ved vask, dusj, badekar, osv.), løsningen eller byggematerialet er uegnet.
- Det er påvist svertesopp i silikonfuger.

- Dersom avvik ikke utbedres er det fare for videre skadeutvikling.
- Uegnede materialer må fuktbeskyttes/utskiftes.

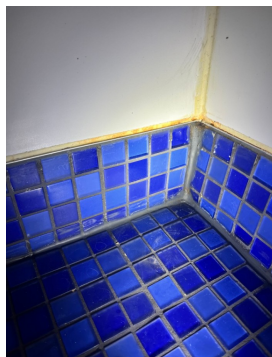
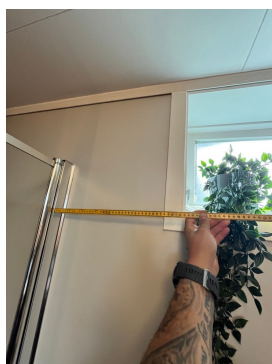
### ! TG 3 Overflater Gulv

- Det er mulighet for at det kan forekomme vannlekkasje på våtrommet hvor vann ikke vil gå til sluk.
- Det er påvist at flisfuger har riss/sprekker.
- Det er påvist at høydeforskjell fra topp slukrist til gulv/synlig topp membran ved dørterskel er mindre enn 25 mm.
- Det er påvist avvik i fallforhold til sluk i forhold til krav i forskrift på byggetidspunktet.
- Målinger viser at det ikke er fall til sluk (motfall).

Det er påvist motfall vekk fra sluk i deler av rommet. Dersom det oppstår en lekkasje ved vask, vil ikke vann bli ledet direkte til sluket. Fuge mellom dør til rommet og dusjen har skader mellom to fliser. Fugen har delvis løsnet.

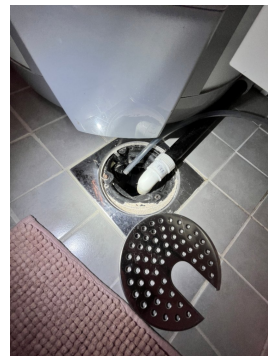
### ! TG 1 Sanitærutstyr og innredning

- Det er påvist fuktskjolder etc. rundt ventiler.
- Avtrekk fungerer ikke fra våtrom.

- Dersom avviket ikke utbedres vil det være fare for dårlig luftskifting og resultere i høy luftfuktighet og utvikling av skader.

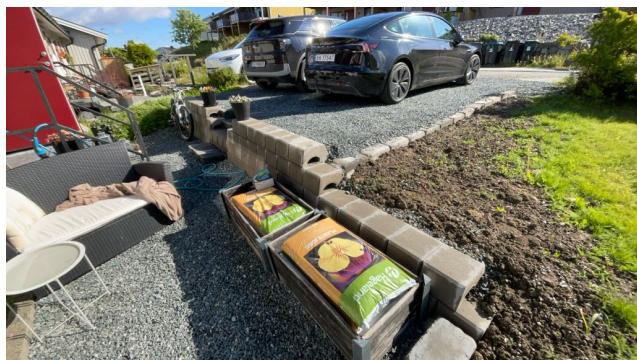
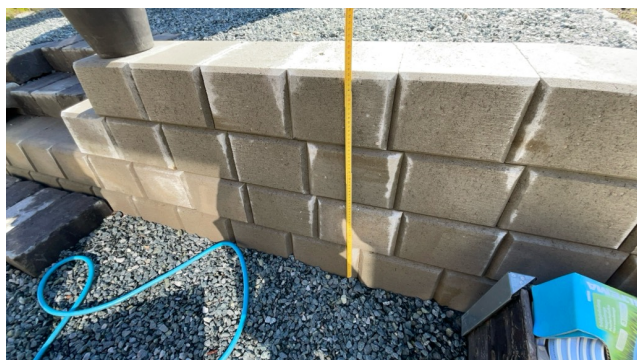
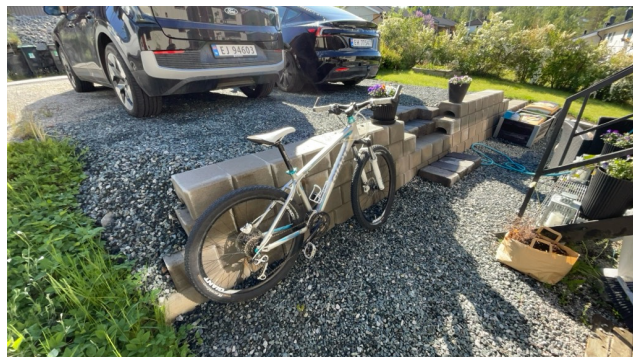
- Rekkverk/annen sikring på forstøtningsmur må settes opp/utbedres.

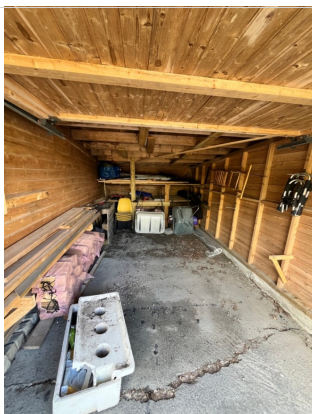
Tilkomst til garasjen via egen vippeport i tre.

Bygget er ikke tilstandsvurdert ihht Forskrift til avhendingslova og NS3600. Dette er kun en enkel beskrivelse.

2024      Modernisering      Garasjeanlegget ble rettet opp i regi av sameiet/borettslaget.
