# Tilstandsrapport

Enebolig som brukes som fritidsbolig

Øyaveien 16, 7250 MELANDSJØ

Oppdragsnr.: 18855-1540

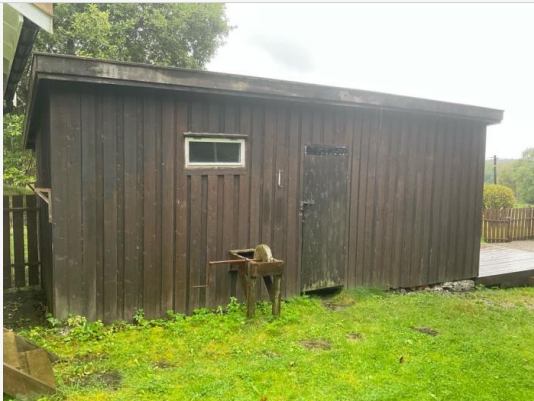
## Uthus

Bygningen er punkt/søylefundamentert og har bjelkelag i tre. Vegger er i tre og er utvendig kledd med stående panel. Taket har saltaksform og er tekket med korrugerte metallplater. Bygningen er ikke undersøkt/tilstandsvurdert ut over dette da det ikke inngår i undersøkelse iht NS 3600. Kun enkel visuell besiktigelse og beskrivelse av bygningen er foretatt.
