Halvkannesmauet 10B, 5011 BERGEN

**Rålekkert Bergenshus over tre
plan midt i sentrum | Solrik
balkong | Leilighet i underetasjen
(ikke godkjent)**

Tilstandsrapport

Befaringsdato: 05.02.2026

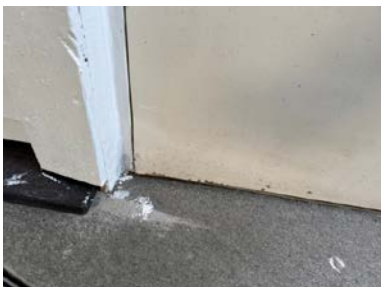
• Fuktsvelling på dørbblad til 1. etasje.

- Dørblad bør skiftes.

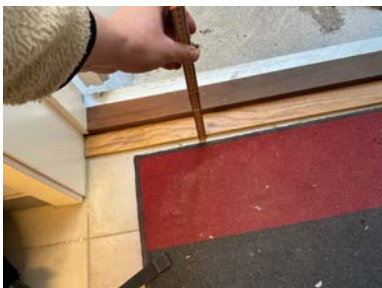
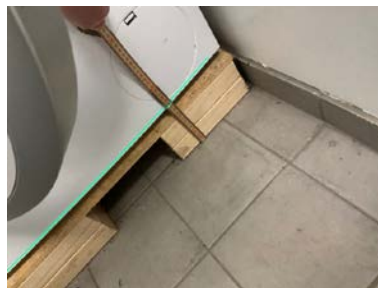
Det er påvist avvik i fallforhold til sluk i forhold til krav i forskrift på byggetidspunktet.

- Vær oppmerksom ved bruk. For å få tilstandsgrad 0 eller 1 må gulvet bygges om, for å få riktig fall til sluk. Det vil imidlertid sjelden være økonomisk rasjonelt som et enkeltstående tiltak. Ved en eventuell renovring, påse at våtrommet bygges med riktig fall til sluk. Eier opplyser at våtrommet er i garantitid.
