# Tilstandsrapport

Boligbygg med flere boenheter

Mosløyfa 28 C, 2072 DAL

# gnr. 92, bnr. 674

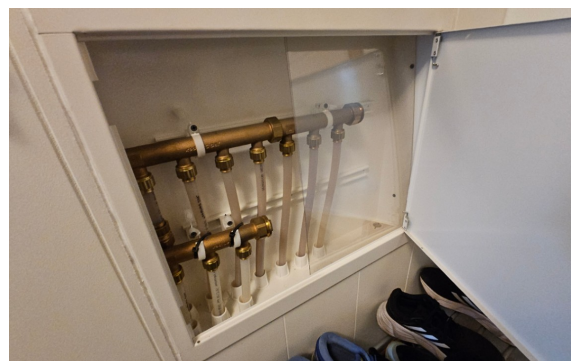
## ! TG 1 Vannledninger

Innvendige vannledninger er av plast (rør i rør). Det er besiktiget i rørskap.

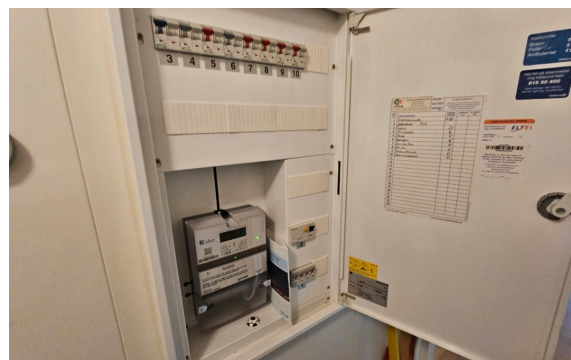
## Inntak og sikringsskap

10. Er det tegn på at kabelinnføringer og hull i inntak og sikringsskap ikke er tette, så langt dette er mulig å sjekke uten å fjerne kapslinger?  
**Nei**
11. Finnes det kursfortegnelse, og er den i samsvar med antall sikringer?  
**Ja**
12. Foreta en helhetsvurdering av det elektriske anlegget, dets alder, allmenne tilstand og fare for liv og helse. Bør det elektriske anlegget ha en utvidet el-kontroll?  
**Ja Ved manglende dokumentasjon og manglende tilsynsrapport nyere enn 5 år anbefales det på generelt grunnlag en utvidet el. kontroll. Kostnadsestimatet er kun gitt for utvidet el. kontroll. Etter gjennomført el- kontroll må ytterligere tiltak vurderes basert på de utførte undersøkelsene.**
