# Tilstandsrapport

Boligbygg med flere boenheter

Jernbanegata 10, 1606 FREDRIKSTAD

Befaringsdato: 05.12.2025

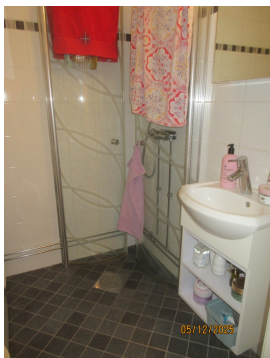
### ETASJE 2 > BAD/VASKEROM

## TG 2 Overflater vegger og himling

- Det er avvik:  
Noe sprekk/avskalling i takmaling

Oppussing/maling. Tyder på fuktighet, sannsynligvis som følge av bruk.

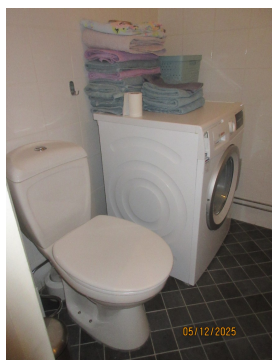
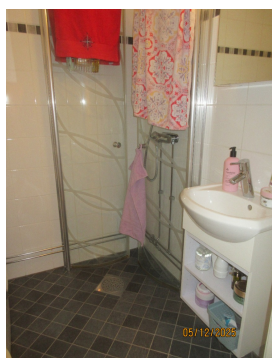
Rommet har innredning med servant, gulvmontert toalett, dusjvegger/hjørne med dusjing direkte på gulv/vegg og opplegg for vaskemaskin.

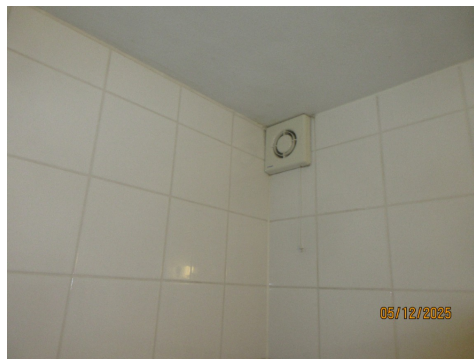
## ETASJE 2 > BAD/VASKEROM

### ! TG 1 Ventilasjon

Det er mekanisk avtrekk.

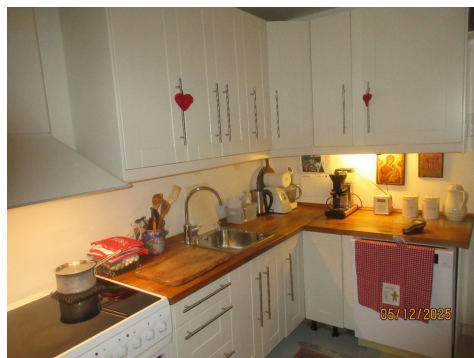
## ETASJE 2 > KJØKKEN

### ! TG 2 Avtrekk
