Tilstandsrapport

📍 Maria Dehliis vei 17 B, 1084 OSLO

Befaringsdato: 22.11.2024

Oppdragsnr.: 18818-1942

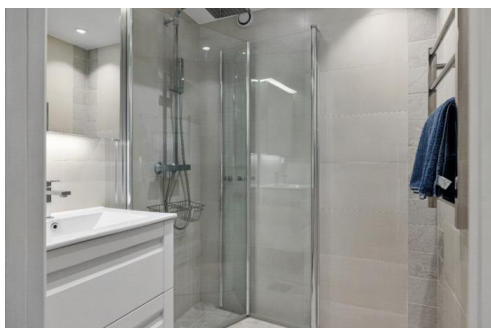
2. ETASJE > BAD

Gulv- og veggflatene består av fliser. Takflatene består av malte takflater. Veggmonterte dusjvegger, dusj direkte på gulv med termostat batteri, servant med skuffer, speilskap med belysning og elektrisk håndklettørker. Sluk i plastkonstruksjon. Badet ble pusset opp i 2017. Diverse dokumentasjon ble fremvist, men komplett dokumentasjon med bilder på utførelse ble ikke fremvist.

📍 TG 1 Overflater vegger og himling

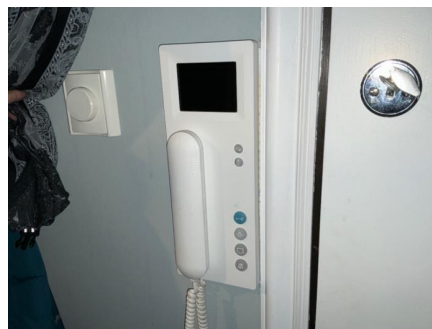
Dørcalling med monitor som er plassert i entre.
