Tilstandsrapport

Enebolig

Hammeren 16 , 3158 ANDEBU

Befaringsdato: 31.03.2026

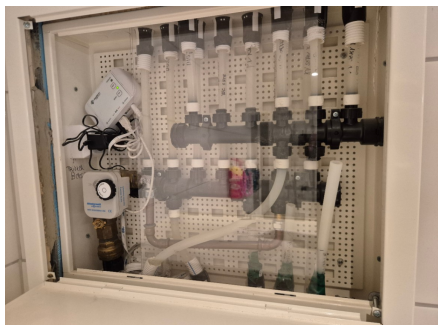
Innvendige røropplegg består av plastrør (rør i rør) og det er besiktiget i rørfordelerskap, plassert på bad.

Sanitærinstallasjonene fungerte normalt ved befarng. Vvs anlegget er ellers ikke kontrollert for feil eller mangler under befarng.
Det er på generelt grunnlag anbefalt at vvs røropplegg regelmessig ettersees / kontroll av rørlegger.
