Tilstandsrapport

Enebolig

Samleveien 5, 1923 SØRUM

Befaringsdato: 11.02.2025

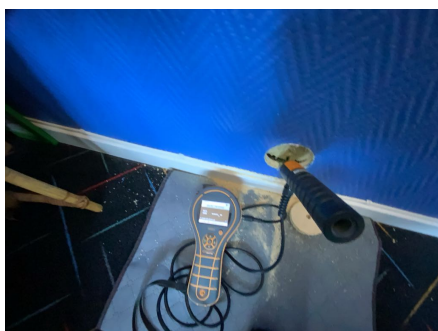
TG 1 Tilliggende konstruksjoner våtrom

Hulltaking er foretatt uten å påvise unormale forhold. Hulltaking er foretatt ved/i Soverom.

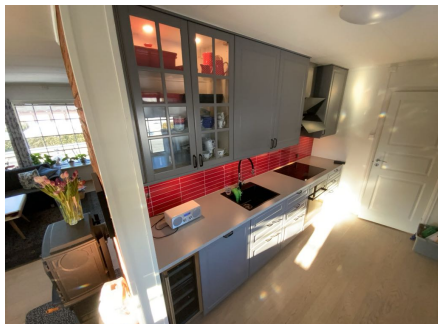
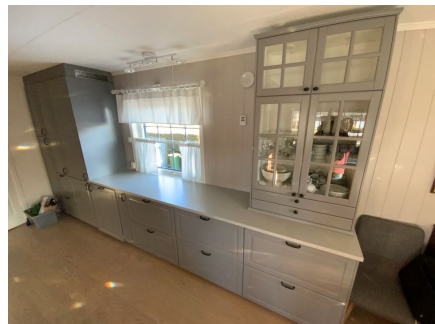
1. ETASJE > KJØKKEN

Kjøkkenet har Ikea innredning med profilerte fronter. Benkeplaten er av laminat med kitchen board over benk. Underlimt kompositt oppvaskkum med ett greps kjøkkenarmatur. Det er integrert kjøleskap, fryseskap og oppvaskmaskin. Nedfelt platetopp og innebygget stekeovn. Vinskap og vitrineskap. Etablert vannstoppsystem og komfyrvakt.

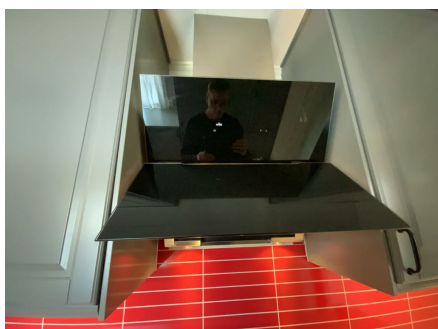
1. ETASJE > KJØKKEN

TG1 Avtrekk

Det er kjøkkenventilator med avtrekk ut.

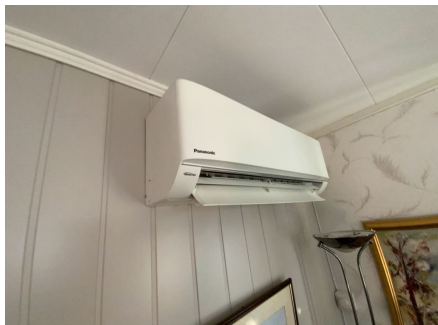
Det er installert varmepumpe typen luft til luft.
