Samleveien 5, 1923 SØRUM

Innholdsrik og familievennlig enebolig med nyere kjøkken, 2 stuer og 3 soverom. Solrik eiendom og garasje m/elbillader.

Befaringsdato: 11.02.2025 Rapportdato: 24.02.2025 Oppdragsnr.: 18925-1666 Referansenummer: XK1695

Autorisert foretak: Nåmo Takst og Rådgivning AS

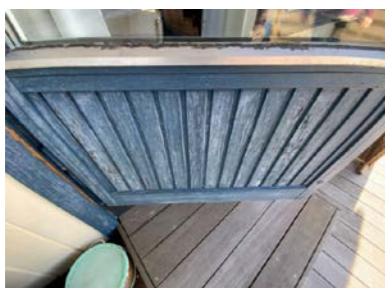
- Karmene i dører er værslitte utvendig og det er sprekker i treverket.

Døren har tiltenkt funksjon, men dårlig isolasjonsevne, slitasje og må regnes med å skiftes ut over tid.

- Det må påregnes noe vedlikehold og at enkelte dører må skiftes ut.

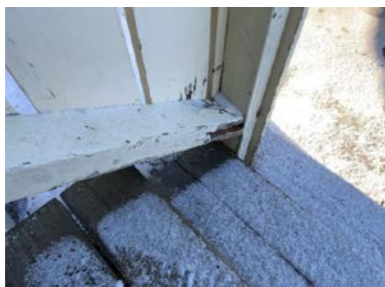
- Rekkverkshøyder er under dagens forskriftskrav til rekkverk i trapper.
- Det er påvist fukt-/råteskader i konstruksjonen.

Kostnadsestimat: 10 000 - 50 000

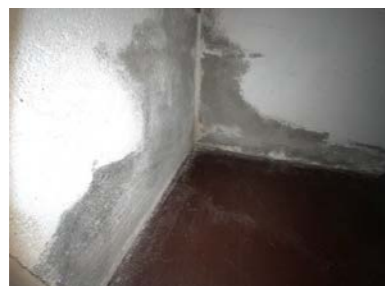
Synlig saltutslag i ytre hjørne i bod.

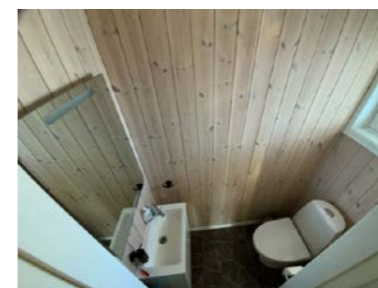
Mekanisk avtrekk er en fordel for luftkvalitet. Det er øvrig ikke ett krav ut fra da huset ble bygget.

- Mekanisk avtrekk bør etableres på toalettrom.
- Det er ikke behov for utbedringstiltak.

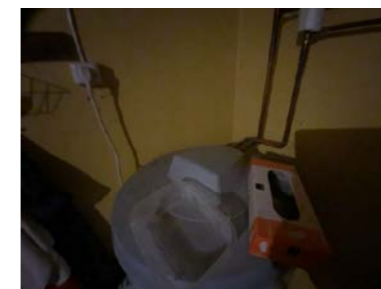
Gjeldende forskrift er etter dagens krav og Norsk standard 3600. Tanke på brannsikkerhet og varmegang i elektrisk kobling.

- Det bør etableres tilfredsstillende el-tilkobling etter gjeldende forskrift.
