# Tilstandsrapport

Enebolig

Skoglundveien 55 , 1923 SØRUM

Befaringsdato: 13.05.2026

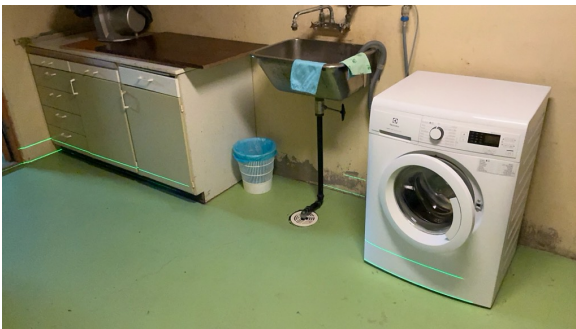
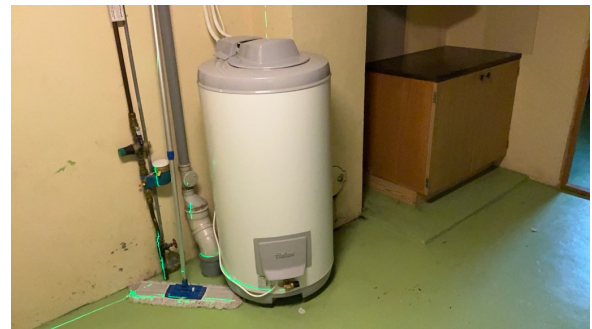
## KJELLER > VASKEROM

### 📍 TG.2 Overflater vegger og himling
