Skoglundveien 55, 1923 SØRUM

**Romslig enebolig med garasje,  
stor hage og gode solforhold.  
Sentralt og barnevennlig. Nær  
skole, butikker og buss.**

# Ditt nye hjem?

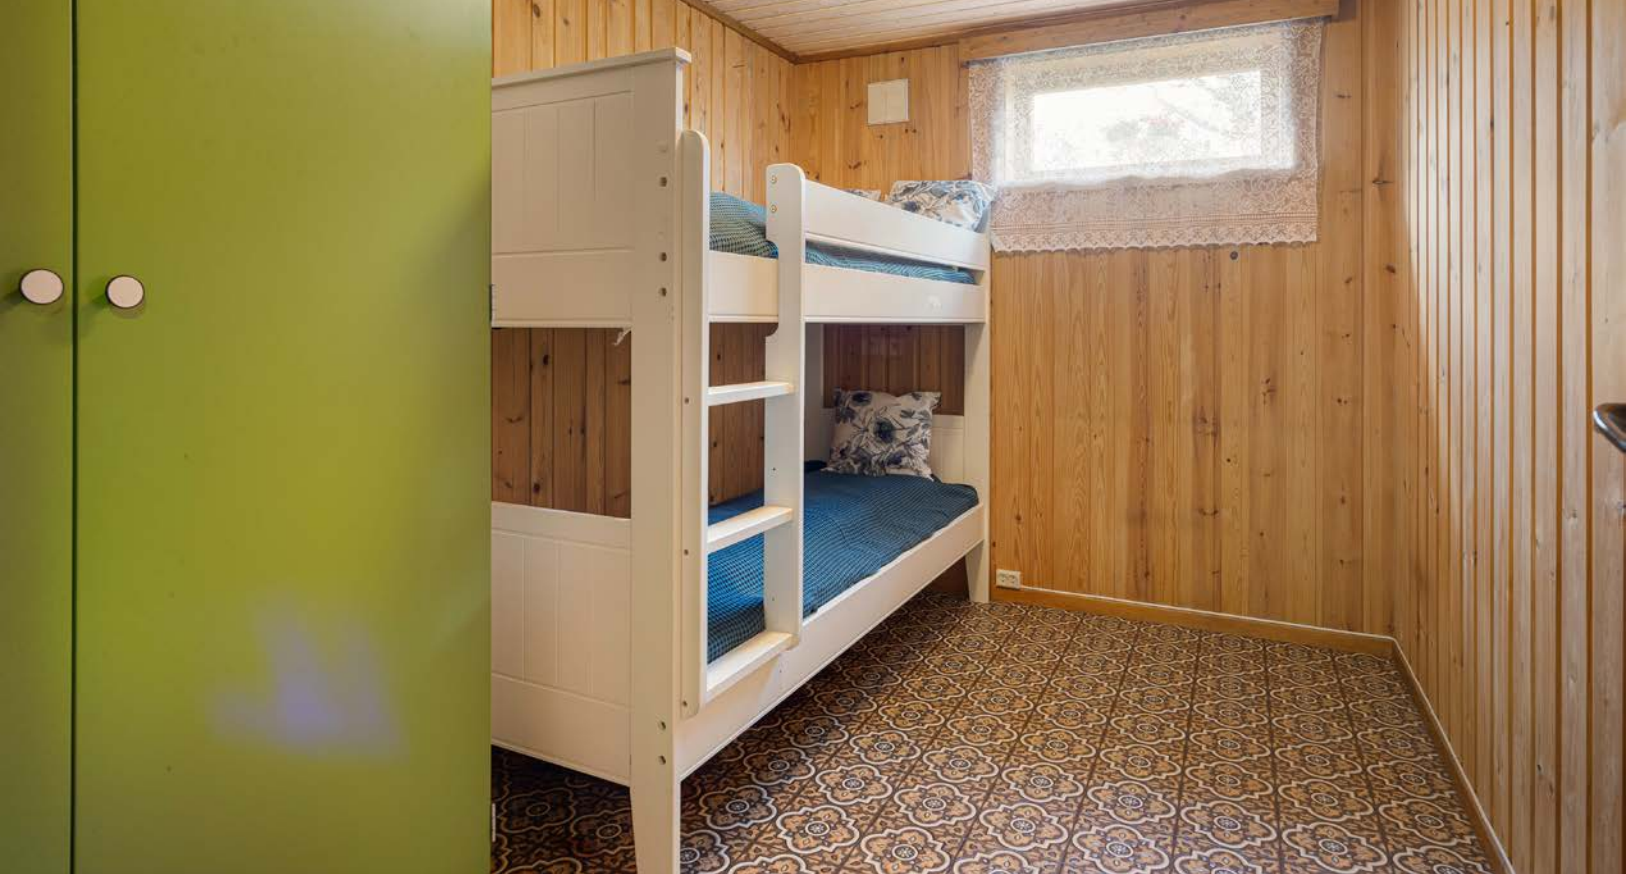
Innredet rom. Rommet er ikke godkjent som soverom/rom for varig opphold

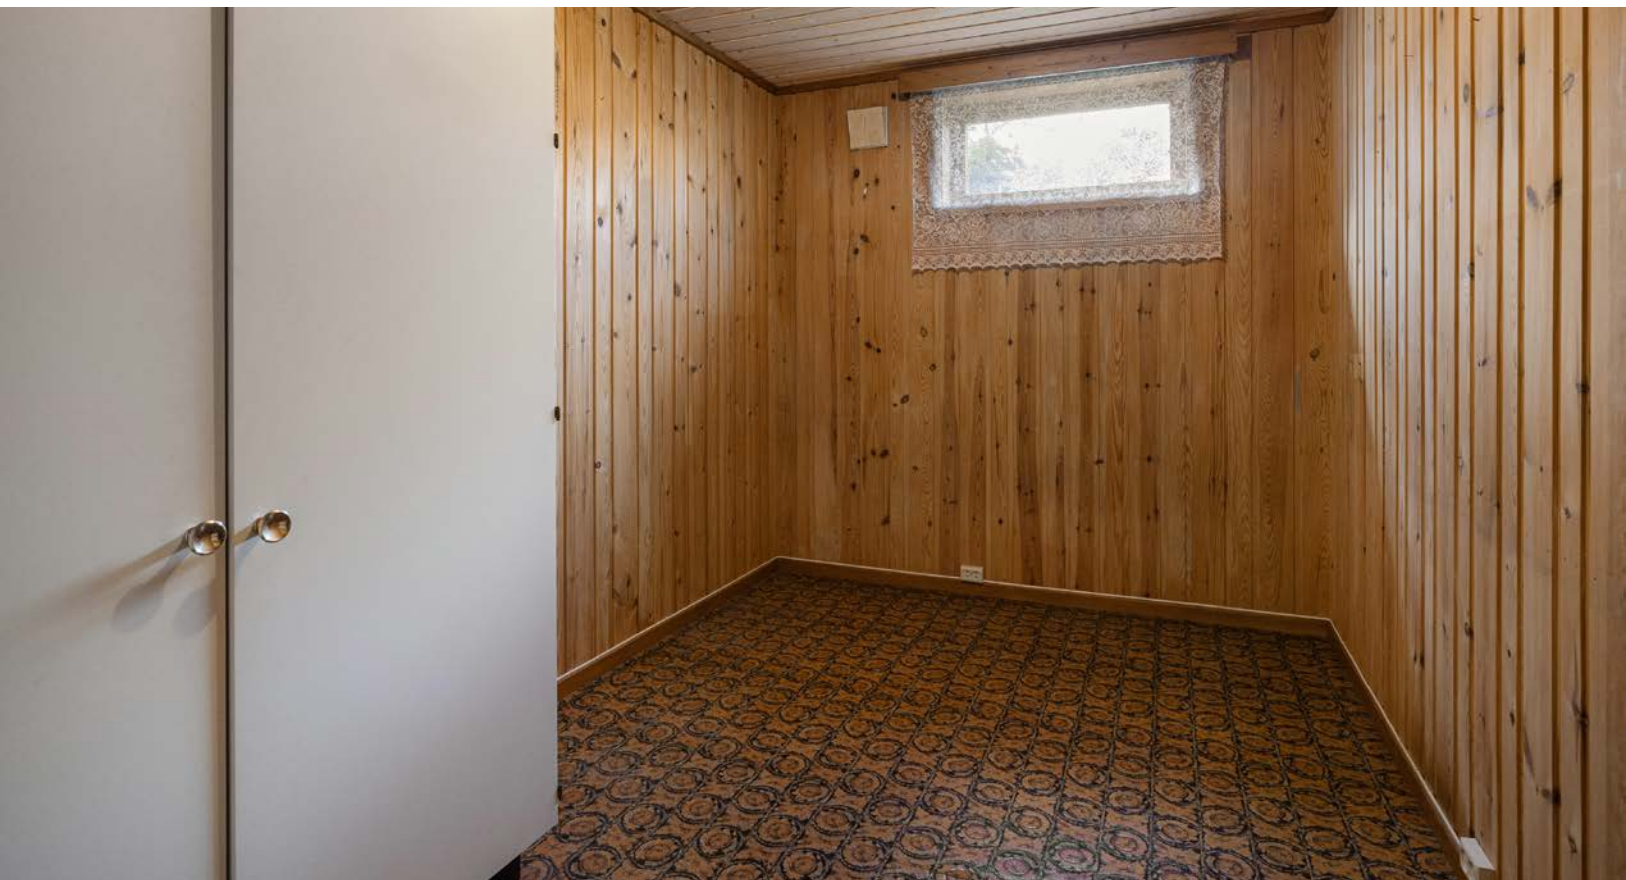
Innredet rom. Rommet er ikke godkjent som soverom/rom for varig opphold

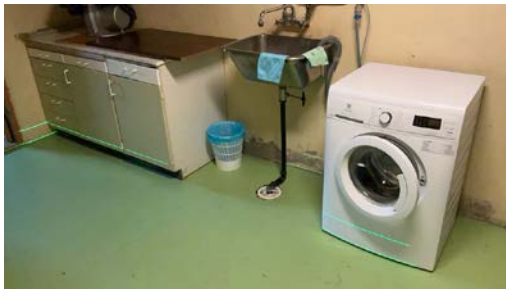
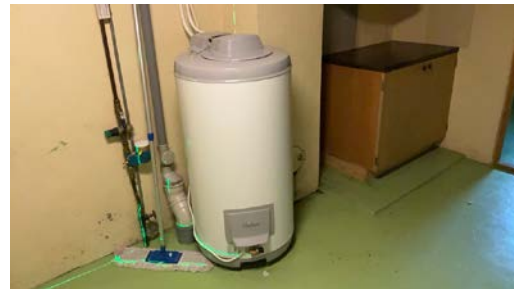
## KJELLER > VASKEROM

- Det er påvist tegn til fuktskader i overflater.

- Påviste fuktskader kan føre til muggvekst over tid, noe som kan påvirke innklimaet. Dersom skadene utvikler seg, kan dette svekke bygningens konstruksjon og medføre større skader på tilstøtende konstruksjoner.

- Overflaten har fuktskjolder.

- Fuktskjolder er ofte et tegn på underliggende fuktproblemer, som kan føre til vekst av mugg og sopp. Dette kan skje både på synlige overflater og skjult inne i konstruksjonen.

- Uten membran/tettesjikt er det høy risiko for at vann trenger gjennom konstruksjonene og kan medføre fuktskader.

Det må etableres tilfredsstillende tettesjikt/membran på våtrommet for å hindre vanninntrenging i konstruksjonen. Manglende tettesjikt medfører økt risiko for fuktskader, råte og følgeskader på bygningen.

- Det er påvist riss/sprekker i utstyr på våtrommet.

Kranen bør repareres eller skiftes ut for å hindre videre vannlekkasje og unødvendig vannforbruk. Dersom tiltak ikke utføres, kan det føre til økte vannkostnader og risiko for fuktskader på omkringliggende konstruksjoner.

- Det bør etableres tilfredsstillende tilluft til våtrom f.eks. luftespalte ved dør e.l.
- Over tid kan manglende tilluftsventilering resultere i mugg- og soppdannelse, spesielt på steder som ikke får god nok luftgjennomstrømning.

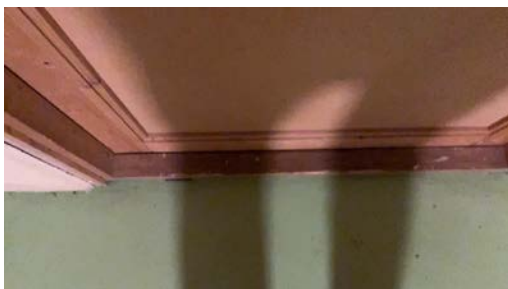
## KJELLER > VASKEROM

### **TG 3** Tilliggende konstruksjoner våtrom

- Den valgte konstruksjonsutførelse gir økt fare for skader.

**Kostnadsestimat: Under 20 000**
