# Tilstandsrapport

Leilighet

Bakkebakken 14, 1940 BJØRKELANGEN

Befaringsdato: 26.01.2026

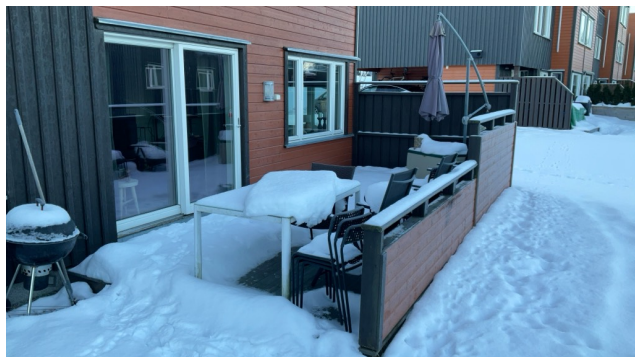
## TG 2 Utvendige bygningsdeler - fellesdeler

- For å lukke avviket iht. NS 3600.2018 må det utarbeides en Tilstandsanalyserapport/vedlikeholdsplan for fellesdeler i bygget. Da dette er opp til borettslag/sameie å rekvirere er kostnadsestimat ikke satt.

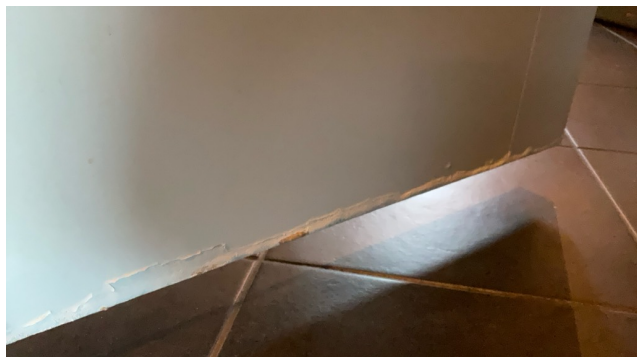
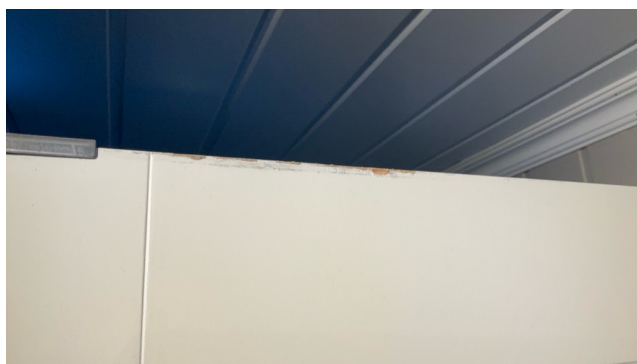
Det er bom (hulrom) i gulvfliser mot entredøren - som skyldes overgangen mellom ringmur og betongdekke.  
Det er svelleskade på dørutforing på entredøren - forårsaket av fuktbelastning fra skotøy, snø og lignende.

- Enkelte av innvendige dører har en del slitasje.
- Døren til bad har en del slitasje pga. fuktbelastning og pga. bruk.

Det bør utbedres bom (hulrom) i gulvfliser mot entredøren for å unngå at flisene løsner eller sprekker, noe som kan føre til ytterligere skader og økte utbedringskostnader.

Svelleskade på dørutforing bør utbedres for å hindre videre forringelse og sikre funksjon og estetikk.

Dørbladet bør skiftes ut for å unngå ytterligere slitasje og redusert funksjon, samt for å forhindre eventuelle følgeskader som følge av fuktpåvirkning.

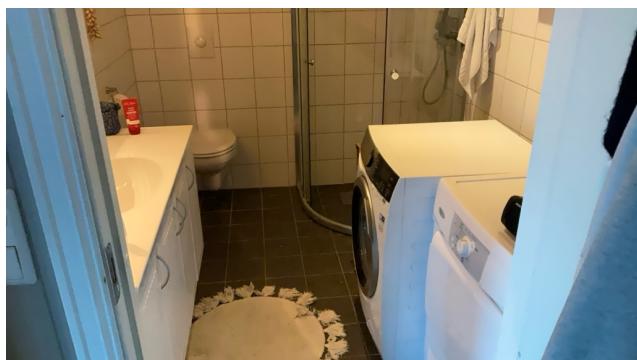
- Det er påvist sprekker i fliser.
- Det er avvik:

Det er sprekker i veggfliser ved toalett.

Det er svelleskader i himlingspanel over dusjen pga. vanndamp.

Sprekker i veggfliser ved toalettet.

Svelleskader i himlingspanel.

Svelleskader i utforinger på døren.

- Tiltak:
- Fliser må skiftes.
- Det må gjøres tiltak for å utbedre avviket.

Svelleskader i himlingspanel over dusjen bør utbedres for å unngå videre skadeutvikling og redusere risiko for mugg- og råteskader.

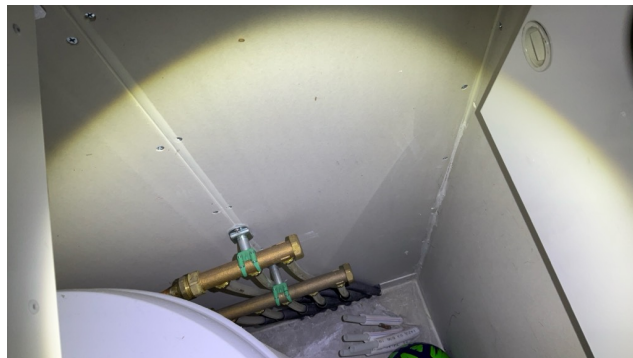
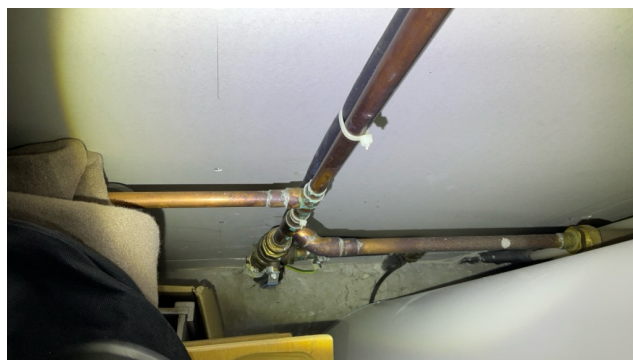
- Det er påvist at eventuelt lekkasjevann fra rør i rør system ikke ledes til sluk eller annen kompenseringende løsning.

Det er ingen membranløsning/tettesjikt på gulv eller på vegger i sportsboden - ved eventuell lekkasje på anlegget er det fare for skader på bygningsdeler.

Det er avløpsrør av støpejern. Fra byggeåret.  
Det er synlig avløpsrør med stakepunkt bak luke på det minste soverommet.

- Det bør foretas tiltak på anlegget som sikrer bedre løsning på eventuelt lekkasjevann fra rør i rør system.

Det bør etableres membran eller annet tettesjikt på gulv og vegger i sportsboden for å hindre at eventuelle lekkasjer fra rør i rør-systemet fører til fuktskader på bygningsdeler.

Manglende tettesjikt medfører økt risiko for vannskader og følgeskader på konstruksjonen ved lekkasje.

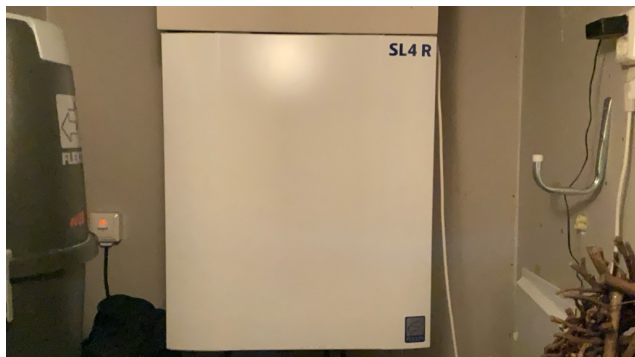
## TG 1 Varmesentral

Det er installert luft til luft varmepumpe. Varmepumpen ble installert i 2022 iht. eier.

Varmepumpens tilstand er ikke vurdert, men den var i normal drift på befaringen.
