# Tilstandsrapport

Enebolig

Brosmekroken 16 , 4083 HUNDVÅG

Befaringsdato: 08.12.2025

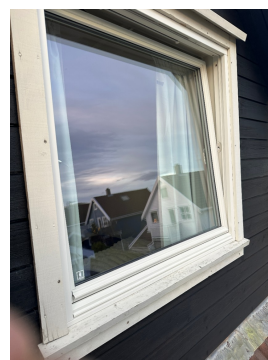
## ! TG 2 Originale vindu

Bygningen har malte trevinduer med isolerglass fra byggeår i 1. etasje, bortsett fra kjøkken.

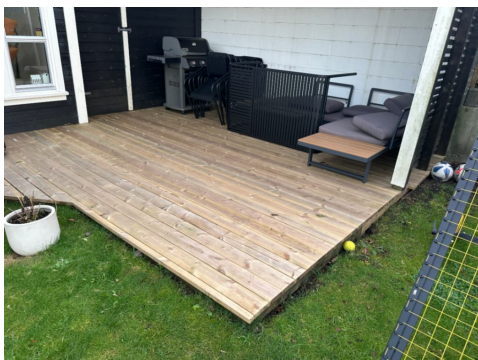
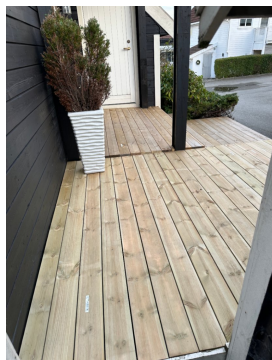
## ! TG 1 Balkonger, terrasser og rom under balkonger

Terrasseplattning ut fra stue og ved inngangsparti.

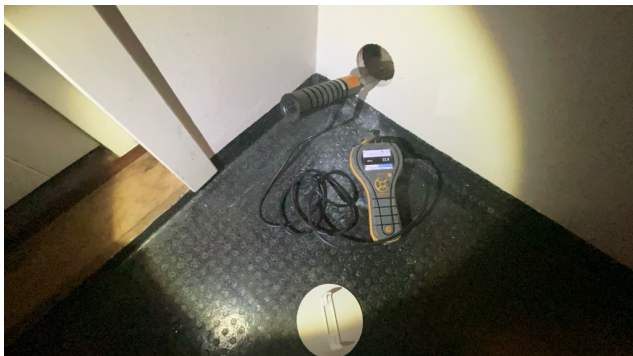
## TG 1 Tilliggende konstruksjoner våtrom

Hulltaking er foretatt uten å påvise unormale forhold. Hulltaking er foretatt i vaskeromsdel mot vegg ved badekar. Fuktivtemåling (vekt%) i konstruksjonen ble målt til 12 %.

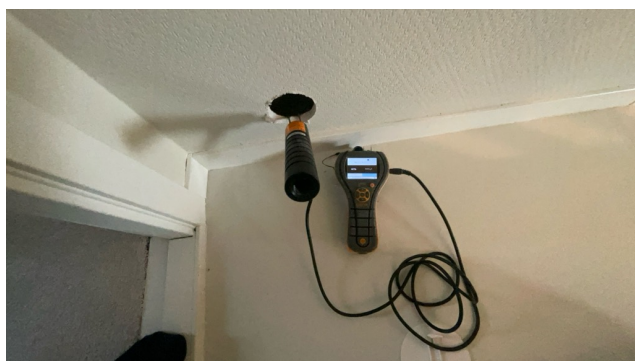
### ! TG 0 Tilliggende konstruksjoner våtrom

Hulltaking er foretatt uten å påvise unormale forhold. Hulltaking er foretatt i gang mot bad.

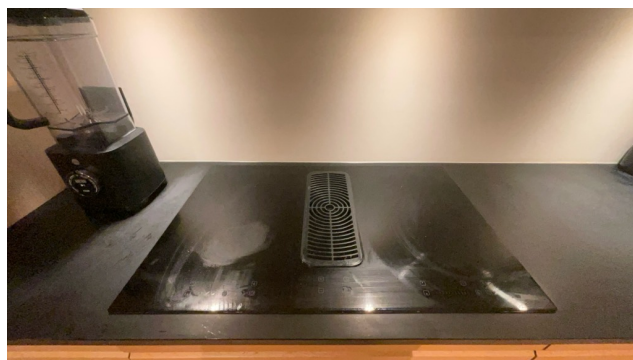
### ! TG 1 Avtrekk

Det er kjøkkenventilator med avtrekk ut.

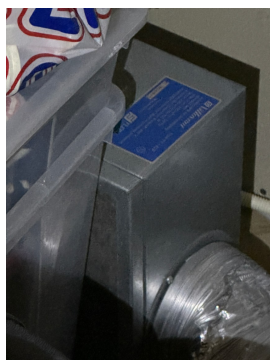
## TG 1 Ventilasjon

Boligen har mekanisk ventilasjon med avtrekk fra våtrom og kjøkken.

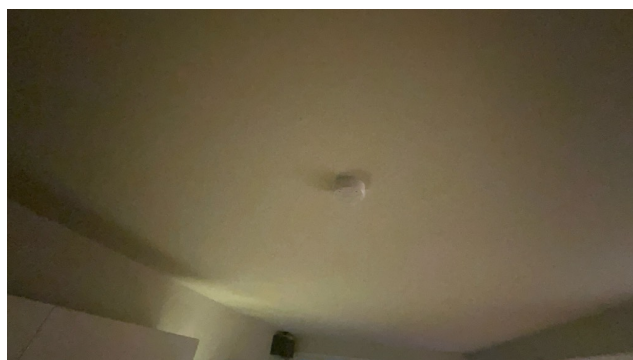
6-kilos brannslukkingsapparat og røykvarsler i boligen.

1. Er det mangler for brannslukningsutstyr i boligen iht. forskriftskrav på søknadstidspunktet, men minst Byggeforskrift 1985?  
**Nei**
2. Er det skader på brannslukkingsutstyr eller er apparatet eldre enn 10 år?  
**Nei Brannslukkingsapparat er godkjent i 2018.**
3. Er det mangler på røykvarsler i boligen iht. forskriftskrav på søknadstidspunktet, men minst Byggeforskrift 1985?  
**Nei**
4. Er det skader på røykvarsler?  
**Nei**
