Tilstandsrapport

Hel tomannsbolig

Greåkerveien 122, 1718 GREÅKER

Befaringsdato: 15.04.2026

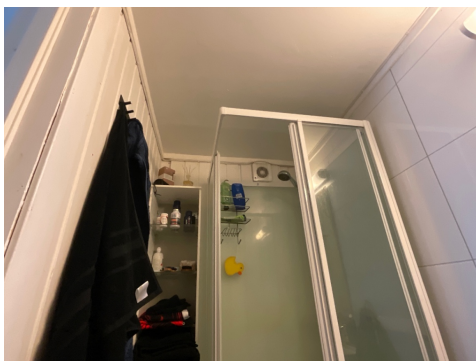
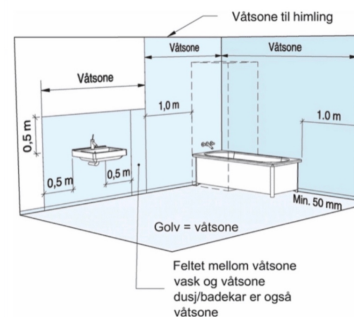
- Det er påvist andre avvik:
- Det er uegnede materialer i våtsoner.

Det er stedvis uegnede materialer i våtsoner.
Stedvis skader på flisimiterte plater.

- Andre tiltak:
- Dersom det ikke gjøres tiltak, kan omfanget øke over tid med ytterligere konsekvenser.

Dusjkabinett beskytter veggene mot vannbelastning så umiddelbare tiltak er ikke nødvendig. Tilstanden må dog overvåkes.

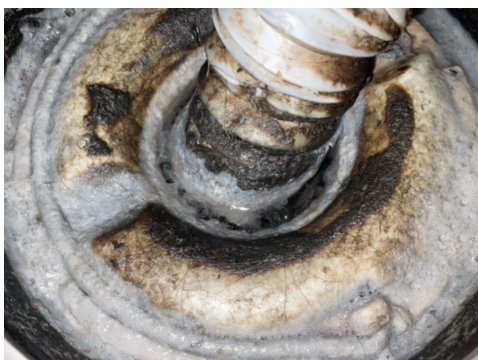
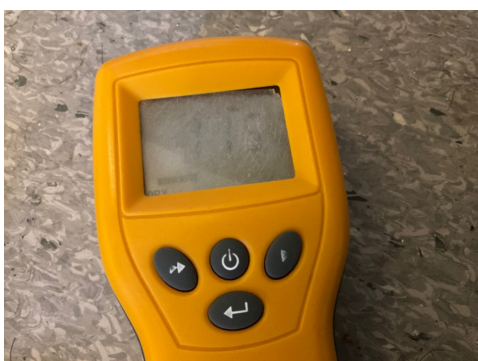
- Det er viktig å merke seg at levetiden til en membran varierer basert på kvalitet, installasjon og bruk. Eldre membraner kan bli sprø og sprekke opp, noe som fører til at de mister sin vanntettende funksjon. Dette kan resultere i vannlekkasjer gjennom vegger og gulv og fuktskader.

- Sluket må sjekkes og rengjøres jevnlig.
- Overvåk tilstanden jevnlig. For å få tilstandsgrad 0 eller 1 må slukløsningen skiftes ut og sannsynligvis må også membransjiktet skiftes/utbedres. Det er imidlertid vanskelig å si noe om tidspunktet for når dette er nødvendig.
- Eldre sluk av plast er ofte utsatt for lekkasjer og særlig i overganger. Eventuelle lekkasjer kan medføre fuktskader på tiliggende konstruksjoner.
