Greåkerveien 122, 1718 GREÅKER

**Innholdsrik  
kombinasjonseiendom med  
tomannsbolig, næringsbygg og  
lager/garasje**

# Tilstandsrapport

Befaringsdato: 15.04.2026

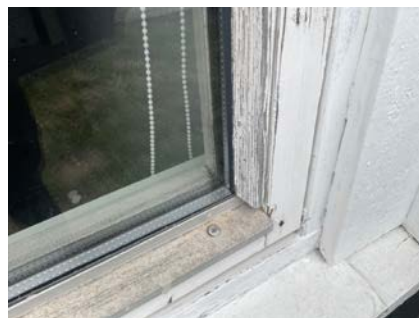
Karmene i vinduer er slitte og det er sprekker i trevirket.

- Det må påregnes noe vedlikehold og at enkelte vinduer må skiftes ut.

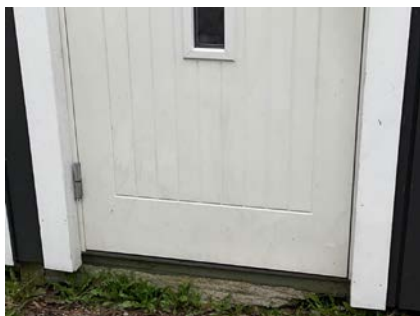
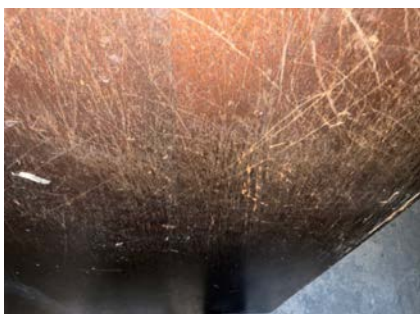
Det er påvist andre avvik: Sår, merker og stor slitasje på ytterdør til leiligheten i 1. etasje.

Døren bør skiftes ut.

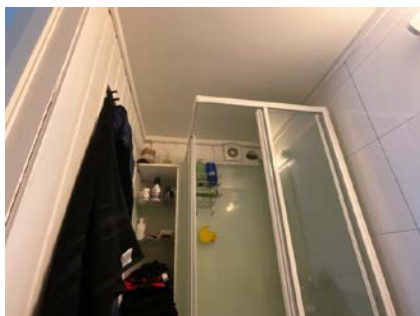
### 1. ETASJE > BAD

- Det er påvist andre avvik:
- Det er uegnede materialer i våtsoner.

Det er stedvis uegnede materialer i våtsoner.  
Stedvis skader på flisimiterte plater.

- Andre tiltak:
- Dersom det ikke gjøres tiltak, kan omfanget øke over tid med ytterligere konsekvenser.

Dusjkabinett beskytter veggene mot vannbelastning så umiddelbare tiltak er ikke nødvendig. Tilstanden må dog overvåkes.

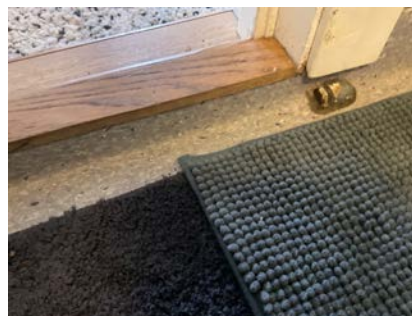
### 1. ETASJE > BAD

Belegg på gulv. Det er oppbygget kant til dørterskel og ca. 50 mm fra topp membran til topp av slukrist.

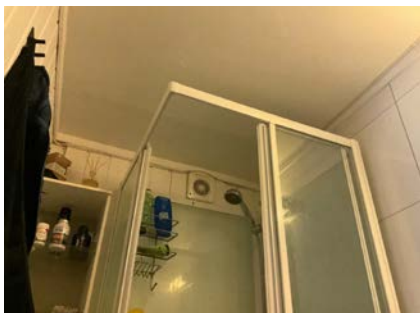
### 1. ETASJE > BAD

Fuktmåler viser normale verdier.

- Det er viktig å merke seg at levetiden til en membran varierer basert på kvalitet, installasjon og bruk. Eldre membraner kan bli sprø og sprekke opp, noe som fører til at de mister sin vanntettende funksjon. Dette kan resultere i vannlekkasjer gjennom vegger og gulv og fuktskader.

- Sluket må sjekkes og rengjøres jevnlig.
- Overvåk tilstanden jevnlig. For å få tilstandsgrad 0 eller 1 må slukløsningen skiftes ut og sannsynligvis må også membransjiktet skiftes/utbedres. Det er imidlertid vanskelig å si noe om tidspunktet for når dette er nødvendig.
- Eldre sluk av plast er ofte utsatt for lekkasjer og særlig i overganger. Eventuelle lekkasjer kan medføre fuktskader på tiliggende konstruksjoner.

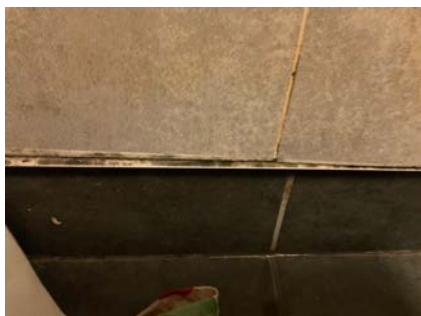
## 1. ETASJE > BAD

Det er utenpåliggende røropplegg og hulltaking med fuktsøk er derfor ikke fysisk mulig.

- Det er vindu/dør med ikke fuktbestandige materialer i våtsone (ved vask, dusj, badekar, osv.), løsningen eller byggematerialet er uegnet.
- Det er påvist andre avvik:

Lokal utbedring av misfarging.

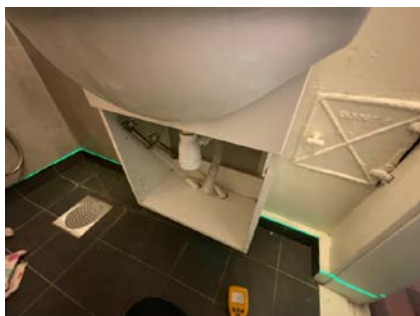
## 2. ETASJE > BAD/VASKEROM

- Til tross for avviket i fall/høydeforskjell til sluk, vil gulvet fortsatt kunne lede vann mot sluket, men med redusert effektivitet. Dette kan potensielt øke risikoen for vannansamling i enkelte områder av badet.

- Eldre sluk av plast er ofte utsatt for lekkasjer og særlig i overganger. Eventuelle lekkasjer kan medføre fuktskader på tiliggende konstruksjoner.
- Det er viktig å merke seg at levetiden til en membran varierer basert på kvalitet, installasjon og bruk. Eldre membraner kan bli sprø og sprekke opp, noe som fører til at de mister sin vanntettende funksjon. Dette kan resultere i vannlekkasjer gjennom vegger og gulv og fuktskader.

- Det er påvist skader på innredning.
- Baderomsinnredning mangler front.

- Lokal utbedring må utføres.

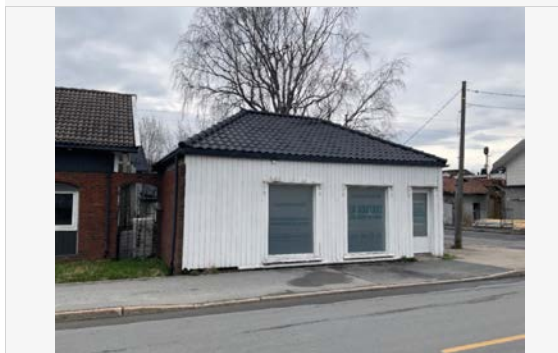
### Næringsbygg

Det er betydelig etterslep på bygget (inkludert råteskader), og behov for oppgraderinger og vedlikehold.
