Greåkerveien 122, 1718 GREÅKER

**Innholdsrik
kombinasjonseiendom med
tomannsbolig, næringsbygg og
lager/garasje**

Tilstandsrapport

Befaringsdato: 15.04.2026

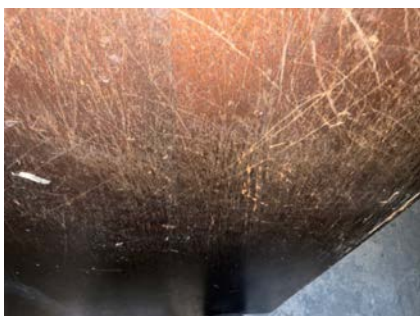
Det er påvist andre avvik: Sår, merker og stor slitasje på ytterdør til leiligheten i 1. etasje.

Døren bør skiftes ut.

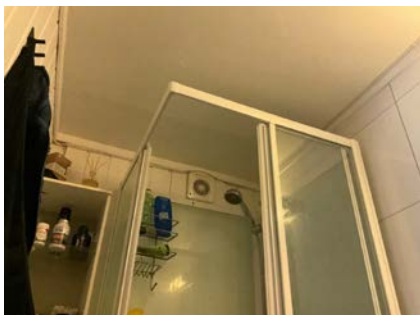
1. ETASJE > BAD

TG 1U Tilliggende konstruksjoner våtrom

Det er utenpåliggende røropplegg og hulltaking med fuktsøk er derfor ikke fysisk mulig.

- Det er vindu/dør med ikke fuktbestandige materialer i våtsone (ved vask, dusj, badekar, osv.), løsningen eller byggematerialet er uegnet.
- Det er påvist andre avvik:

Lokal utbedring av misfarging.

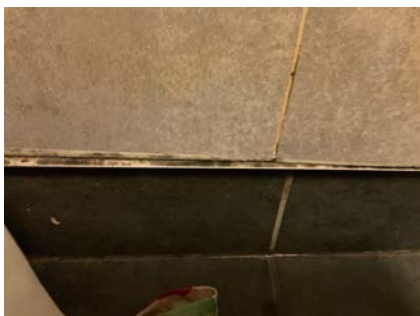
2. ETASJE > BAD/VASKEROM

TG 2 Overflater Gulv

- Til tross for avviket i fall/høydeforskjell til sluk, vil gulvet fortsatt kunne lede vann mot sluket, men med redusert effektivitet. Dette kan potensielt øke risikoen for vannansamling i enkelte områder av badet.
