# Skansen 16

# 1405 LANGHUS

## Tilstandsrapport

## Eierskifte

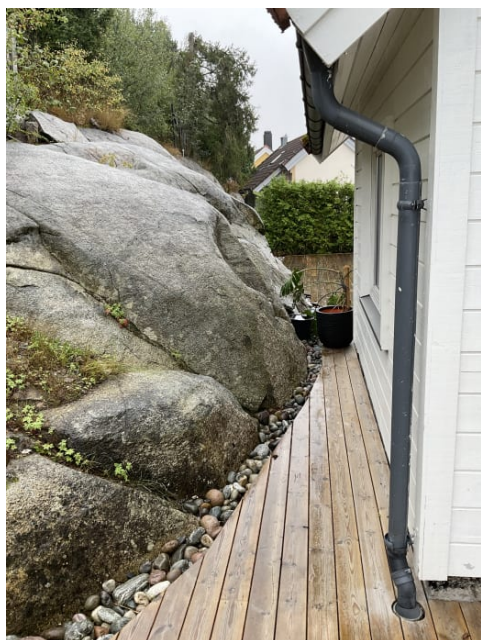
Grunnmur/ringmur

Når forrige eier kjøpte huset i 2013 ble det avdekket fuktinnsig fra bakveggen både på stue og i bod nede. Hele baksiden av huset ble derfor frigravet og utbedret. Det er ikke tilbakefylt med masser, men støpt etasjeskiller for å ha tilgang til ledningenett, samt bruke arealene som bod/til oppbevaring.

Dreneringen/fuktsikring har nådd en alder som gjør tettheten usikker i tiden som kommer. Normal brukstid for en drenering anslås til å være ca 30 år.

Det ble benyttet fuktsøker til overflatesøk (Protimeter MMS) på befaringsdagen, og det var ingen indikasjoner som tilsier ytterligere undersøkelser/kontroll av vegger i 1. etasje.

Det er fall på terrenget inn mot grunnmur. Det er fjell som går langs grunnmur. Det er fukt i bodene, og langs fjell og på gulv på baksiden av huset.

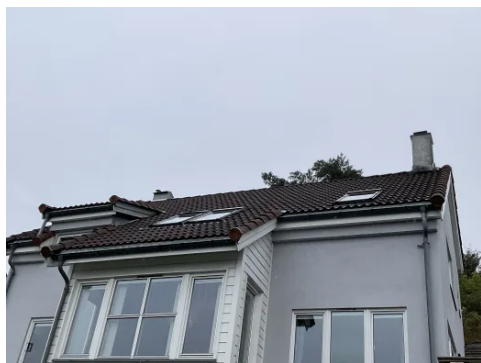
## 6.9 Takkonstruksjon

| Er det skader på takstein, mosegroing, buler i papp, rust eller bulker i plater? | Ja |

Det må påregnes å tekke om taket på sikt.
