# Tilstandsrapport

Enebolig

Rustadlinna 27, 2849 KAPP

Befaringsdato: 31.08.2024

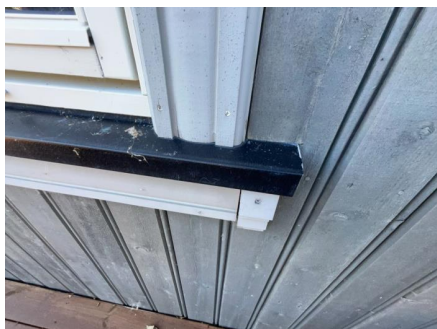
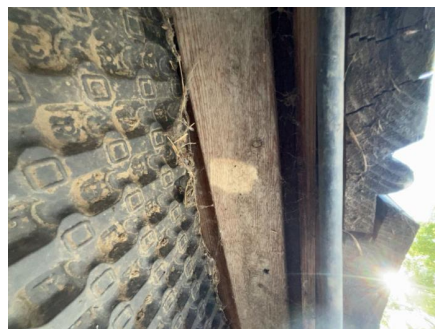
Eldre trevegger kan erfaringsmessig ha skjulte skader, spesielt over grunnmuren og rundt vinduer/dører/gjennomføringer. Lufting av kledningen er ikke iht. dagens anbefalte løsning, men heller ikke dårligere enn normal løsning ved husets byggeår.

Kledning er ført helt ned mot beslag, dette vil føre til fuktopptrekk i endeved.

Lav høyde mellom grunnen og kledning, risiko for skader. Anbefalt høyde mellom terreng og kledning er 30cm.

Småsprekker nederst på kledning er registrert.

Vedlikehold og lokale utbedringer kan være påregnelig.

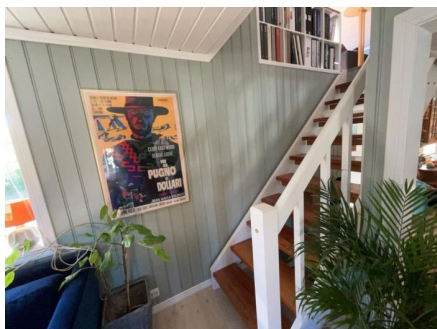
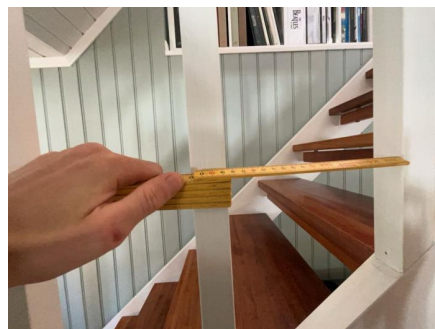
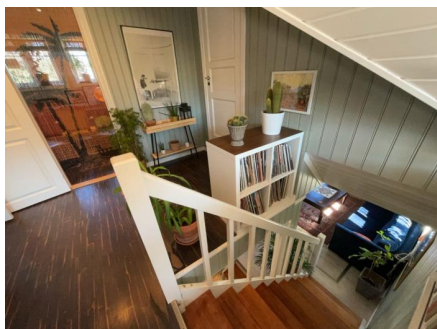
- Rekkverket er for lavt i forhold til dagens krav til rekkverkshøyder.
- Det er avvik:

Rekkverk må monteres.
