Tilstandsrapport

Enebolig

Osterøyvegen 321, 5286 HAUS

Oppdragsnr.: 22128-1048

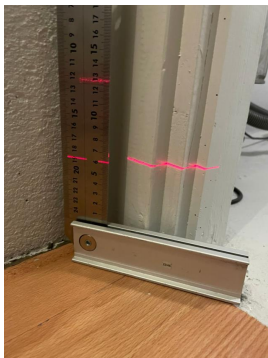
TG 2 Etasjeskille/gulv mot grunn

Støpt gulv mot grunn og etasjeskille i trebjelkelag fra byggeår, er kontrollert for knirk og nedbøyning. Horisontalt avvik målt med laser.

- For å få tilstandsgrad 0 eller 1 må høydeforskjeller rettes opp. Det vil imidlertid sjelden være økonomisk rasjonelt som et enkeltstående tiltak i en bolig som dette. Dersom boligen en gang skal renoveres, kan man vurdere slike tiltak.

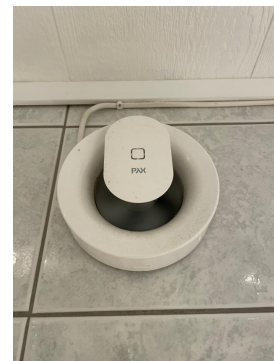
! TG 2 Sanitærutstyr og innredning

Det er mekanisk avtrekk.

Ventilasjon på rommet er kontrollert for avtrekk og tilluft fra tilstøtende rom.

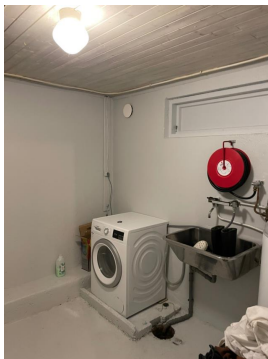
TG 2 Overflater vegger og himling

Våtrommet fungerer med dette avviket.

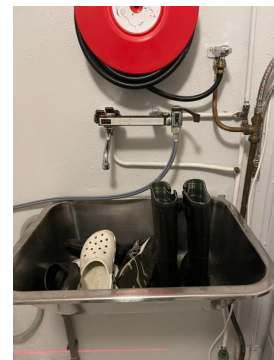
! TG 2 Sanitærutstyr og innredning

Fortsatt observasjon av armaturen anbefales, med tanke på mulig utskifting ved tegn på funksjonssvikt eller lekkasje. Armaturen kan være mer utsatt for slitasje, lekkasjer eller funksjonssvikt i nær fremtid, noe som kan føre til vannskader eller behov for utskifting.

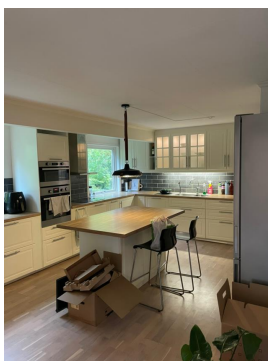
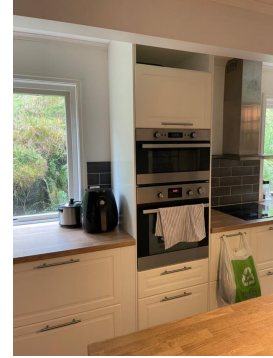
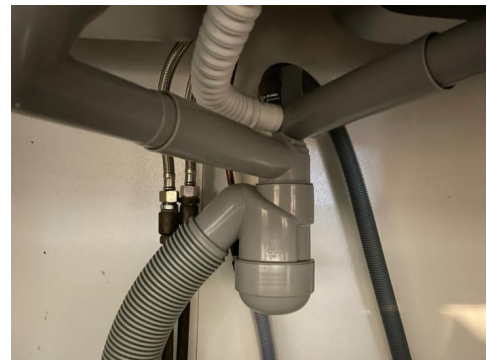
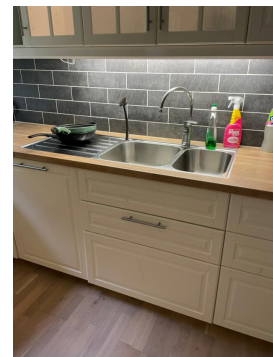
1. ETASJE > KJØKKEN

! TG 1 Overflater og innredning

Kjøkkenet med profilerte fronter.
Laminat benkeplate med nedfelt stålvaske.
Induksjonstopp, stekeovn, kjøleskap/frys og oppvaskemaskin.
Kjøkkenet er kontrollert for røropplegg, fuktighet, skader og bruksslitasje

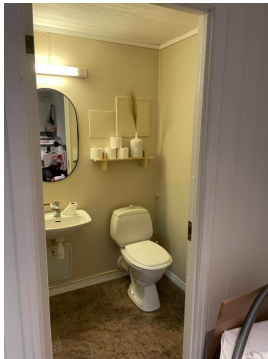
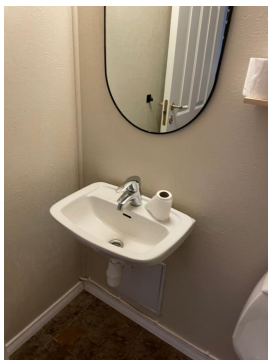
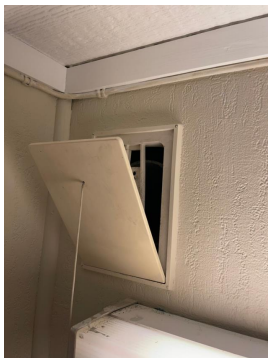
Toalettrom med belegg på gulv, strier på vegger og malte plater i tak.
Enkel servant og gulvstående toalett.
Undersøkt for slitasje på overflater, funksjon, ventilasjon og avvik.

- Mekanisk avtrekk bør etableres på toalettrom.

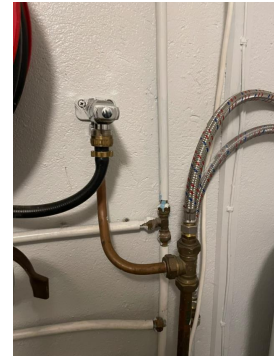
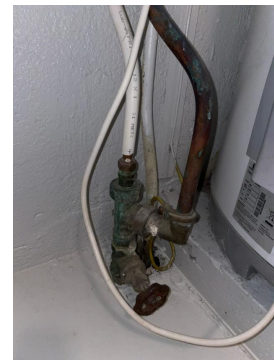
! TG 2 Vannledninger

Vannledning av kobberør med og uten plastkappe fra byggeår. Systemet er kontrollert for lekkasje og slitasje.

- Det er ikke behov for utbedringstiltak siden anlegget fungerer i dag, men ut ifra alder kan skader plutselig oppstå på eldre anlegg.

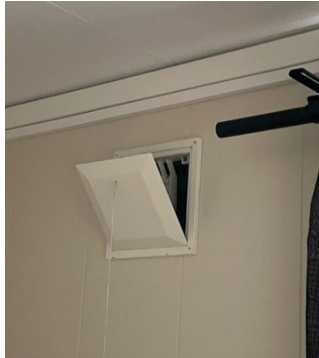
- Det er påvist mangelfull ventilasjon på ett eller flere rom i boligen.
Det mangler ventilasjon på soverom innenfor kjøkken.

- Det bør etableres veggventiler/vindusventiler i alle oppholdsrom som ikke har det.

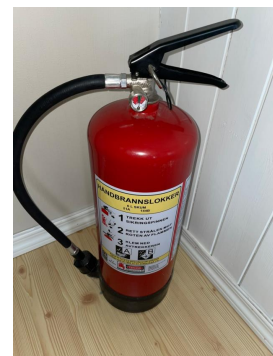
TG 0 Branntekniske forhold

Røykvarsling og brannslukningsutstyr er montert.
Kontrollert alder og funksjon på utstyret.
