## OSTERØYVEGEN 321 - Ditt neste hjem?

Enebolig  
Osterøyvegen 321, 5286 HAUS  
OSTERØY kommune  
# gnr. 52, bnr. 24

Befaringsdato: 09.08.2024 Rapportdato: 22.08.2024 Oppdragsnr.: 22128-1048 Referansenummer: VW4949

## Tilstandsrapport

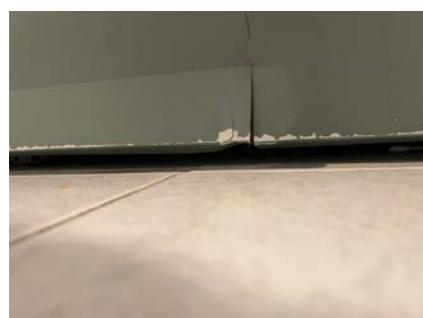
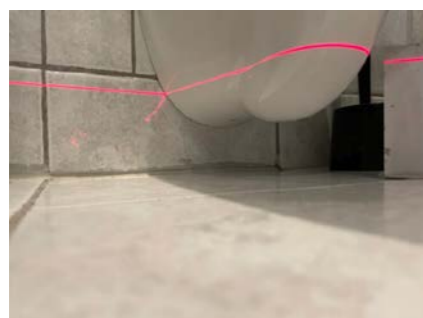
Uten mulighet for å oppdage lekkasjer tidlig kan det oppstå skjulte vannskader i vegg- og gulvkonstruksjoner.

**Kostnadsestimat: Ingen umiddelbar kostnad**

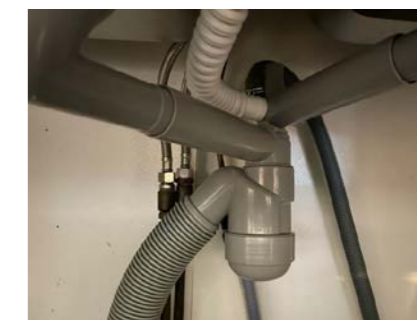
#### TG I Overflater og innredning

Kjøkkenet med profilerte fronter.  
Laminat benkeplate med nedfelt stålvaske.  
Induksjonstopp, stekeovn, kjøleskap/frys og oppvaskemaskin.  
Kjøkkenet er kontrollert for røropplegg, fuktighet, skader og bruksslitasje
