# Tilstandsrapport

Tomannsbolig

Rabben 14 B, 6522 FREI

Befaringsdato: 11.07.2025

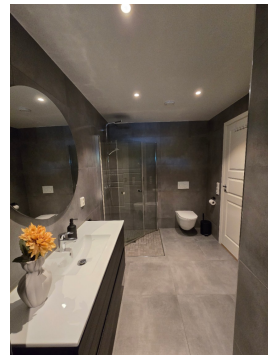
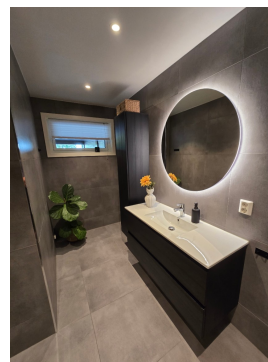
### ETASJE > BAD

Våtrommet er oppført når teknisk forskrift fra perioden 2017 var gyldig. Gulvet er belagt med flis med elektriske varmekabler. Veggene er kledd med flis. Det innvendige taket er lagt med malte plater. Badet har en mørk baderomsinnredning av skuffer i glatte/slette fronter. Den heldekkende servantplaten har ett armatur. Over er det hengt et speil med belysning.  
-Veggmontert dusj med glassvegger  
-Veggmontert toalett  
- Mekanisk vifte

## ! TG 1 Overflater vegger og himling

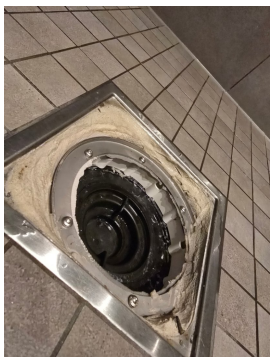
## ETASJE > BAD

### ! TG 1 Sanitærutstyr og innredning

Hulltaking er foretatt og ingen unormale forhold er avdekt. Hulltaking er en stikk kontroll ett sted. Kontrollen kan ikke utelate fuktskader andre steder i rommet.

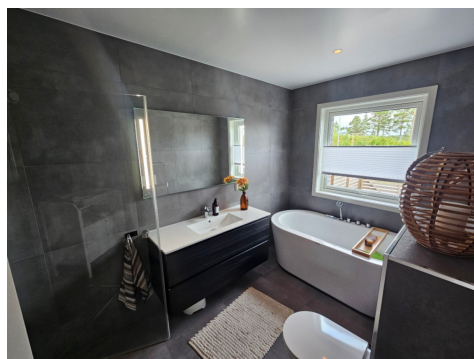
## ETASJE 2. > BAD

Våtrommet er oppført når teknisk forskrift fra perioden 2017 var gyldig. Det er fremlagt dokumentasjon for arbeid utført på våtrommet. Gulvet er belagt med flis med elektriske varmekabler. Veggene er kledd med flis. Det innvendige taket er lagt med malte gips plater. Badet har en mørk baderomsinnredning av skuffer i glatte/slette fronter. Den heldekkende servantplaten har ett armatur. Over er det hengt et speil med belysning.

- Veggmontert dusj med glassvegger
- Veggmontert toalett
- Badekar
- Mekanisk vifte

### ! TG 1 Overflater vegger og himling

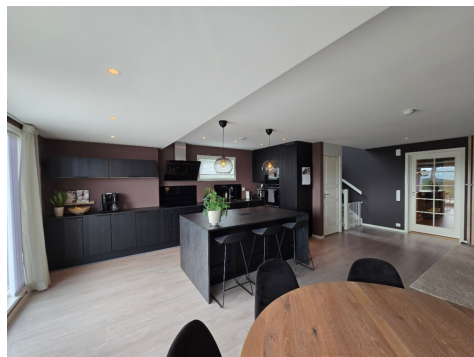
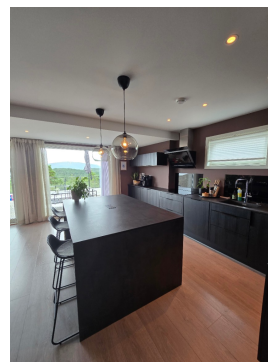
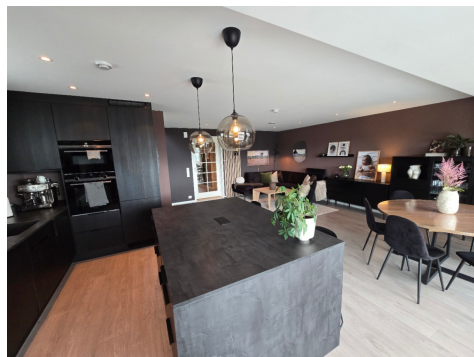
## ETASJE > STUE/KJØKKEN

Det er en mørk kjøkken- innredning som går over to vegger og en kjøkkenøy. Innredningen er av underskap og skuffer i glatte fronter. Benkeplaten er av laminat med en nedfelt steketopp og vask med avrenningsplate. Kjøkkenet er utstyrt med integrert frys/kjøleskap, oppvaskmaskin, stekovn og en nedfelt platetopp.

## ! TG 1 Avtrekk
